# 2023 年厦蓉高速龙长段隧道钢筋 锈胀维修处治工程

## 施 工 图 设 计

福建省高速技术咨询有限公司  
二〇二三年九月

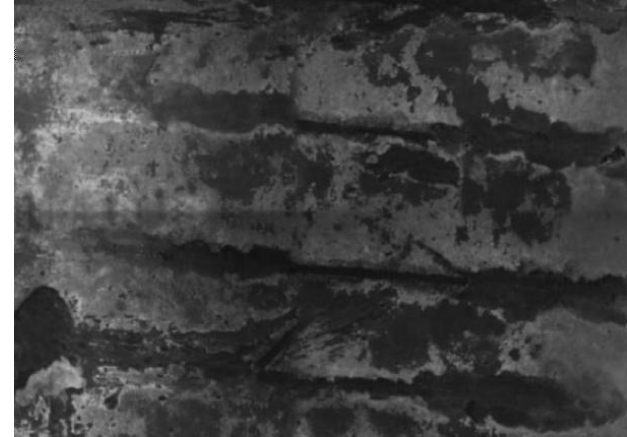
图 3-1 豪岭下行隧道 BK187+163 左边墙 0.46 米～1.8 米 钢筋锈胀 S=2.23 m²

- (1) 由于隧道衬砌渗漏水，侵蚀了表面混凝土，导致混凝土材料劣化，进而导致衬砌表层砼体剥落，钢筋暴露在水和空气中导致锈胀。
- (2) 隧道施工时，钢筋保护层厚度不足导致。
- (3) 施工时由于混凝土搅拌不均匀，浇筑方法不当、振捣不合理，引起的混凝土离析而产生剥落，导致钢筋裸露锈胀。

首先凿除松散的部位，直至露出表面坚硬的混凝土后，再将露筋部位进行除锈处理后清洁创口，用环氧砂浆进行填补，并做表面装饰。其施工工艺如下：

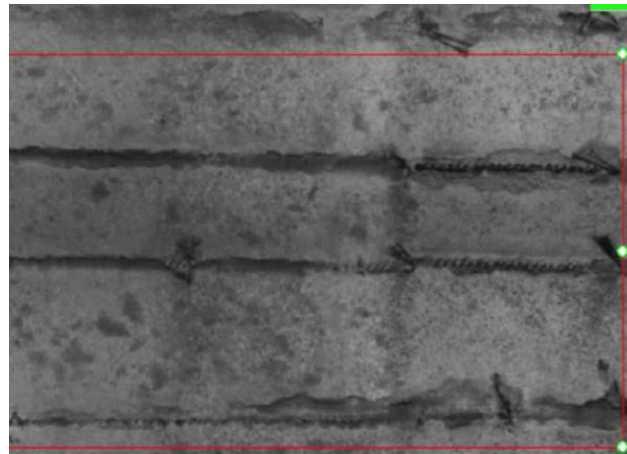
图 3-3 梨岭上行隧道 AK235+963 左边墙 0.75 米～3.5 米 钢筋锈胀 S=1.66 m²

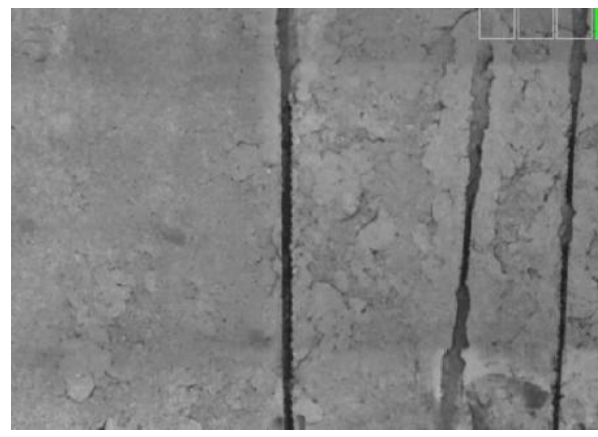
图 3-2 十二排上行隧道 AK211+813 左边墙 6.85 米～6.9 米 钢筋锈胀 S=7.14 m²

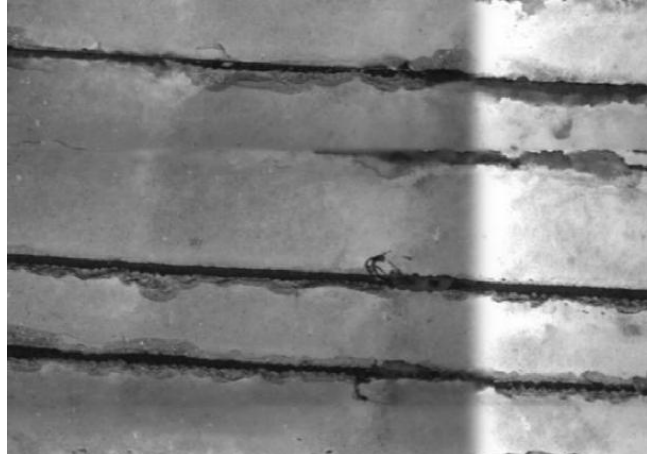
图 3-4 萝卜岭上行隧道 AK251+060 左边墙 3.08 米～5.3 米 钢筋锈胀 S=26.88 m²
