2023 年沙厦高速公路三明段三特桥二类桥
维修处治工程

施 工 图 设 计

福建省高速技术咨询有限公司
二〇二三年四月

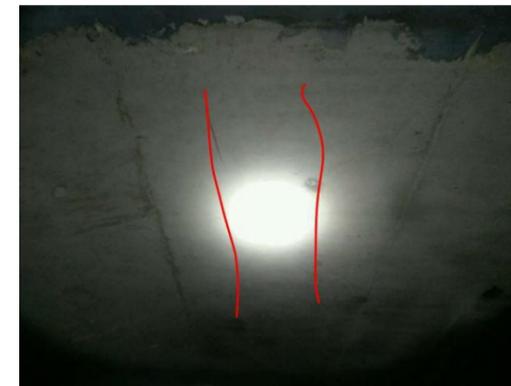
图 3-1：沙县沙溪大桥（下行）4A-12 箱梁：距右侧 1.5m 起，梁顶纵向裂缝；数量：2 条，长度：1m，宽度：0.14mm。

(1) 当裂缝宽度 $<0.15\text{mm}$ 时，其对结构内部钢筋锈蚀的影响较小，采用表面封闭法进行封闭；

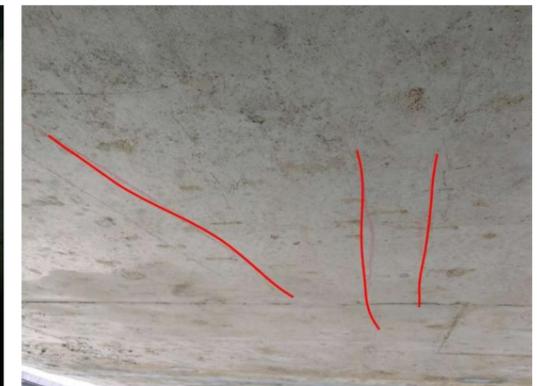
图 3-2：沙县沙溪大桥（上行）3DIB 箱梁：距 2 号墩 30m 处，距左侧 2m 处，梁底纵向裂缝；数量：3 条，长度：1m，宽度：0.14mm。

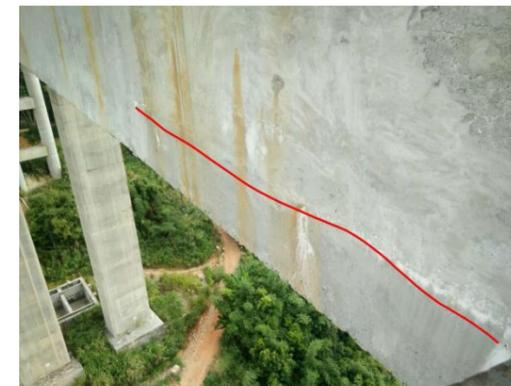
图 3-3：坂面大桥（上行）5-5-4 箱梁：距下缘 0.3m 处，右腹板纵向裂缝；数量：1 条，长度：2m，宽度：0.18mm。

(2) 当裂缝宽度 $\geq 0.15\text{mm}$ 时，其对结构内部钢筋锈蚀有一定影响，采用压力灌注法进行处治。

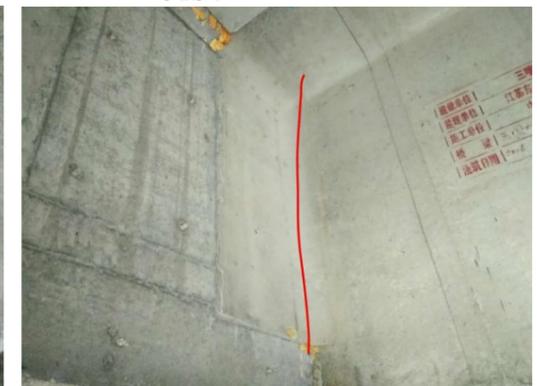
图 3-4：玉园大桥（下行）8-1-1 横隔板：距左侧 0m 处，大桩号面竖向裂缝；数量：1 条，长度：1.5m，宽度：0.12mm。

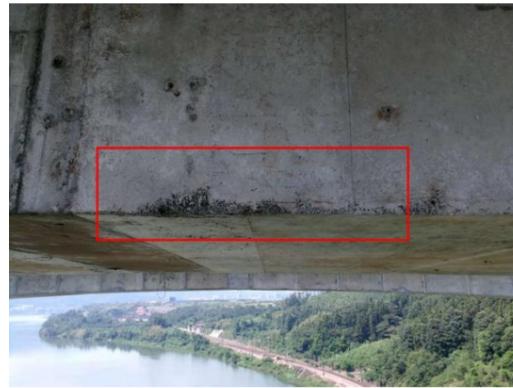
图 3-5: 沙县沙溪大桥(下行)3B-15 箱梁: 距下缘 0m 处, 左腹板蜂窝、麻面; 数量: 1 处, 长度: 0.3m, 宽度: 0.1m。

混凝土存在蜂窝、麻面、混凝土剥落、掉角、缺损、凹陷、网裂、流白灰、孔洞等缺陷的，先凿除缺陷部位表层的松散混凝土，露出新鲜混凝土，然后用聚合物砂浆或聚合物混凝土对缺陷部位进行修补。

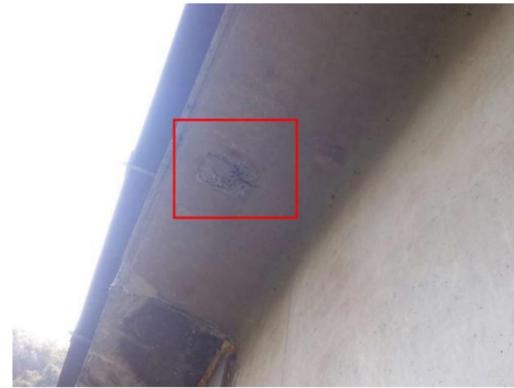
图 3-6: 沙县沙溪大桥(上行)7-5T 梁: 距 7 号墩 0.5m 处, 左翼缘板破损露筋; 数量: 1 处, 长度: 0.2m, 宽度: 0.15m。

首先凿除缺陷部位表层的松散混凝土，露出新鲜混凝土，接着用人工除锈的方法，对外露普通钢筋除锈涂刷或喷涂阻锈剂，然后将混凝土表面清理干净，涂刷或喷涂混凝土界面剂后，采用聚合物砂浆或聚合物混凝土对缺陷部位进行修补，修补后保护层厚度需大于 2cm。对出现锈蚀超过 20%或锈断的钢筋，除锈后应采取同直径钢筋搭焊在原钢筋上进行补强，然后涂刷或喷涂阻锈剂。

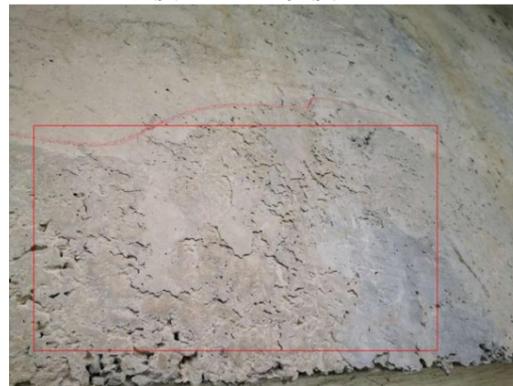
图 3-7: 坂面大桥(上行)5-5-10 箱梁: 右腹板蜂窝、麻面; 数量: 1 处, 长度: 0.38m, 宽度: 0.28m。

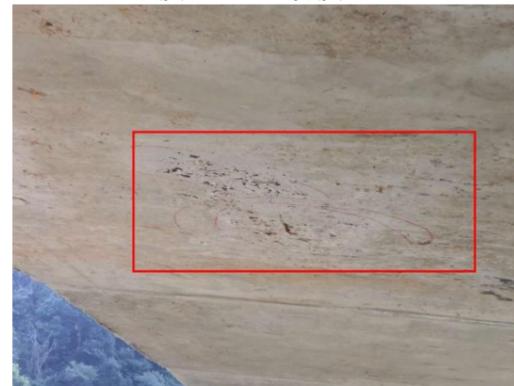
图 3-8: 玉园大桥(下行)4-3-5 箱梁: 距左侧 0m 处, 梁底蜂窝、麻面; 数量: 1 处, 长度: 0.48m, 宽度: 0.14m。

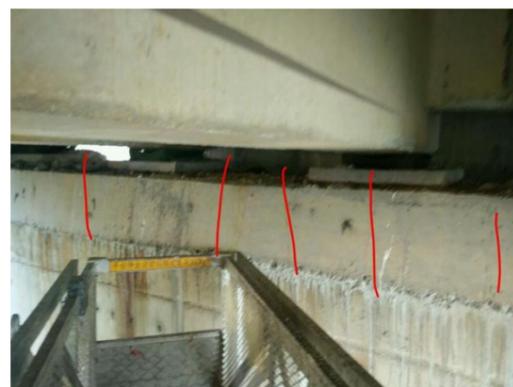
图 3-9: 沙县沙溪大桥(下行)5 盖梁: 距左侧 1.5m 起, 距上缘 0m 起, 大桩号面竖向裂缝; 数量: 6 条, 长度: 0.5m, 宽度: 0.15mm。

【执行情况】：依据《公路桥梁加固设计规范》（JTG/T J22-2008）中第 16 章内容，对于墩（台）等非结构性裂缝宽度大于等于 0.3mm 仅采用压力注胶法处理，小于 0.3mm 采用裂缝封闭法处理。

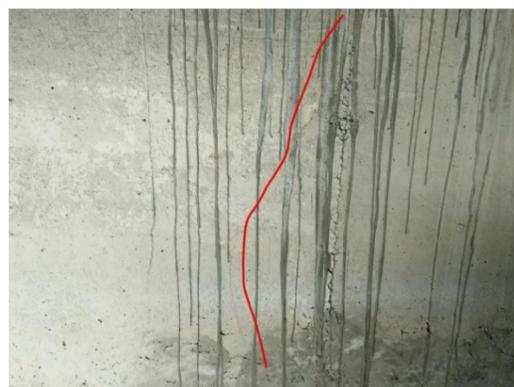
图 3-10: 玉园大桥左幅 6 盖梁: 距左侧 2m 处, 距上缘 0.2m 起, 小桩号面竖向裂缝; 数量: 1 条, 长度: 1m, 宽度: 0.11mm。

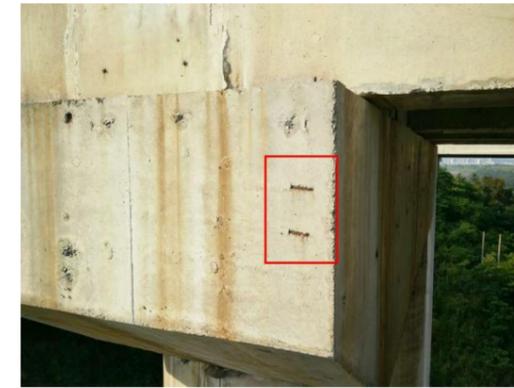
图 3-11: 沙县沙溪大桥(下行)6 盖梁: 距小桩号面 0.2m 处, 距上缘 0.3m 处, 左侧挡块露筋; 数量: 2 处, 长度: 0.1m, 宽度: 0.02m。

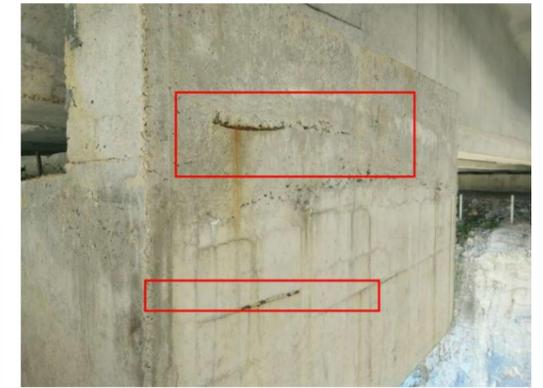
图 3-12: 坂面大桥(下行)10 盖梁: 距小桩号面 0.2m 起, 距上缘 0.3m 处, 右侧挡块露筋; 数量: 2 处, 长度: 0.25m, 宽度: 0.02m。

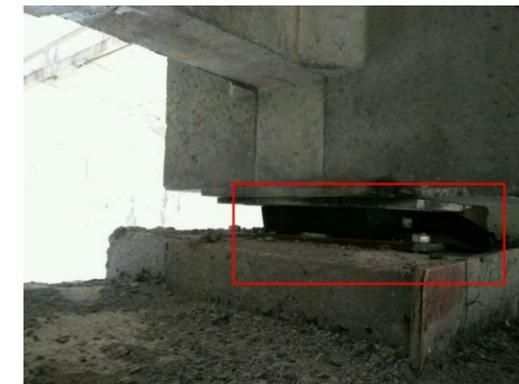
图 3-13: 坂面大桥(上行)8-7-5 支座: 大桩号面纵向剪切; 数量: 1 个, 角度: 15°。

支座剪切变形 $>30^\circ$ 时，对其进行更换；剪切变形 $\leq 30^\circ$ 时不做处理。
