2023 年福银高速三明段二期三特桥二类桥  
维修处治工程

施 工 图 设 计

福建省高速技术咨询有限公司  
二〇二三年四月

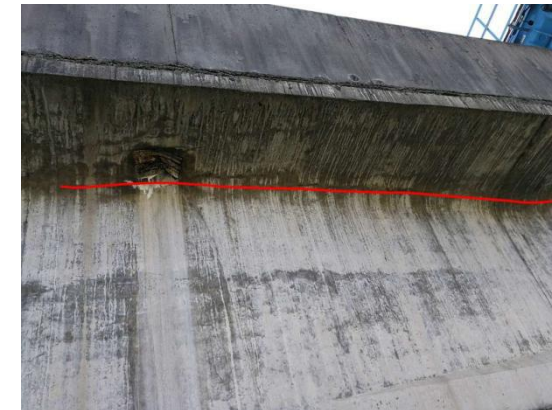
图 3-1: 积善特大桥（下行）19-5T 梁：距 19 号墩 0m 起，左翼缘板纵向裂缝；数量：1 条，长度：25m，宽度：0.22mm。

| 桥名 | 部件 | 部位 | 构件 | 缺陷名称 | 具体位置 | 规模 | 数量 | 处治措施 | 备注 |
|---|---|---|---|---|---|---|---|---|---|
| | | T梁 | 19-5 | 纵向裂缝 | 距19号墩0m起，左翼缘板 | 长度：25m，宽度：0.22mm。 | 1条 | 专业灌缝胶进行灌缝处理 | / |

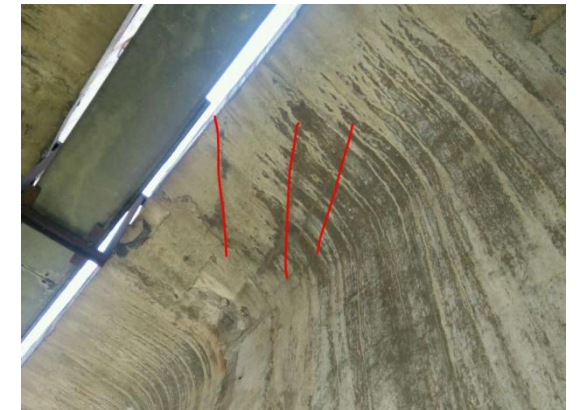
图 3-2: 积善特大桥（下行）21-1T 梁：距 20 号墩 0m 处，右侧，翼板与腹板交接处斜向裂缝；数量：3 条，长度：0.6m，宽度：0.14mm。

| 桥名 | 部件 | 部位 | 构件 | 缺陷名称 | 具体位置 | 规模 | 数量 | 处治措施 | 备注 |
|---|---|---|---|---|---|---|---|---|---|
| | | T梁 | 21-1 | 斜向裂缝 | 距20号墩0m处，右侧，翼板与腹板交接处 | 长度：0.6m，宽度：0.14mm。 | 3条 | 专业裂缝封闭胶处理 | / |

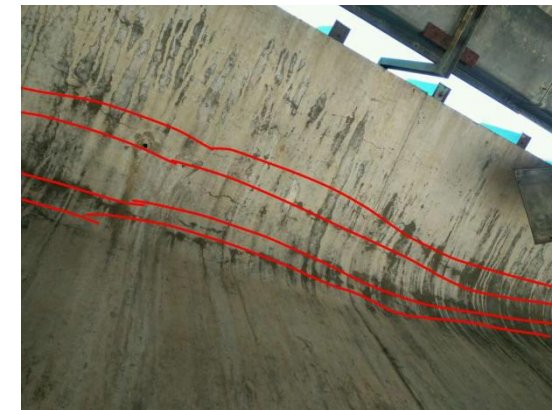
图 3-3: 积善特大桥（上行）10-5T 梁：距 9 号墩 0-8m 处，左侧，翼板与腹板交接处纵向裂缝；数量：4 条，长度：8m，宽度：0.13mm。

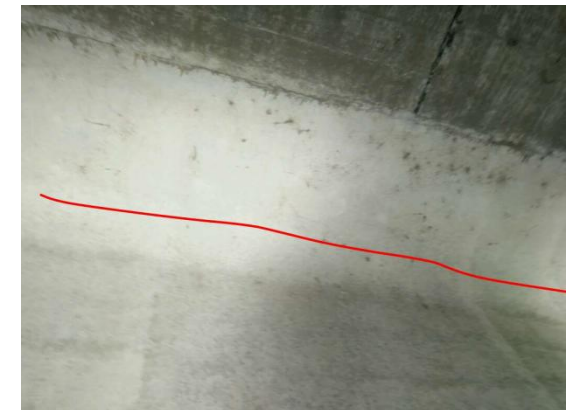
图 3-4: 积善特大桥（上行）19-5T 梁：距 19 号墩 10-14m 处，右侧，翼板与腹板交接处纵向裂缝；数量：1 条，长度：4m，宽度：0.15mm。

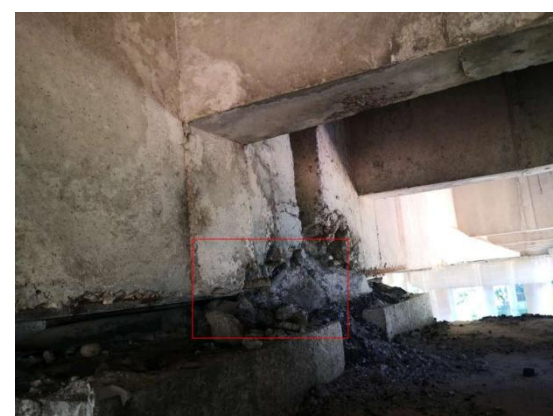
图 3-5: 积善特大桥（下行）7-4T 梁: 距 6 号墩 0m 起, 梁底破损露筋; 数量: 1 处, 长度: 0.19m, 宽度: 0.16m。

| 桥名 | 部件 | 部位 | 构件 | 缺陷名称 | 具体位置 | 规模 | 数量 | 处治措施 | 备注 |
|---|---|---|---|---|---|---|---|---|---|
| | | T梁 | 7-4 | 破损露筋 | 距6号墩0m起，梁底 | 长度：0.19m，宽度：0.16m。 | 1处 | 凿除松散部位除锈后聚合物砂浆修补 | / |

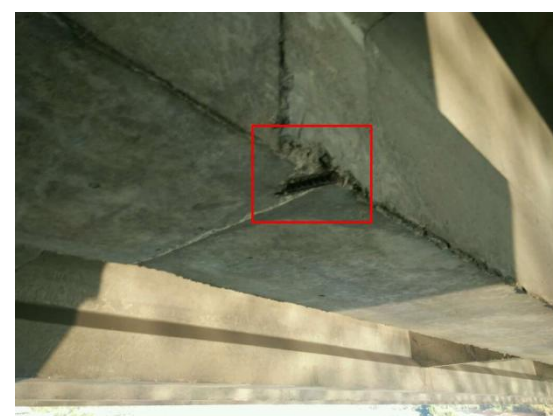
图 3-6: 积善特大桥（下行）24-2T 梁: 距 23 号墩 5m 处, 左翼缘板破损露筋; 数量: 1 处, 长度: 0.08m, 宽度: 0.05m。

| 桥名 | 部件 | 部位 | 构件 | 缺陷名称 | 具体位置 | 规模 | 数量 | 处治措施 | 备注 |
|---|---|---|---|---|---|---|---|---|---|
| | | T梁 | 24-2 | 破损露筋 | 距23号墩5m处，左翼缘板 | 长度：0.08m，宽度：0.05m。 | 1处 | 凿除松散部位除锈后聚合物砂浆修补 | / |

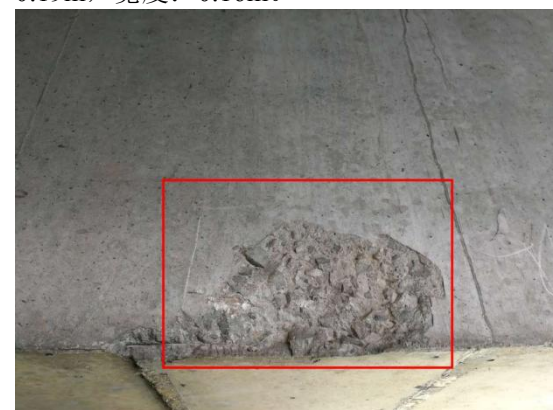
图 3-7: 积善特大桥（上行）13-3T 梁: 距 13 号墩 1m 处, 距下缘 0m 处, 马蹄左侧面掉角; 数量: 1 处, 长度: 0.2m, 宽度: 0.2m。

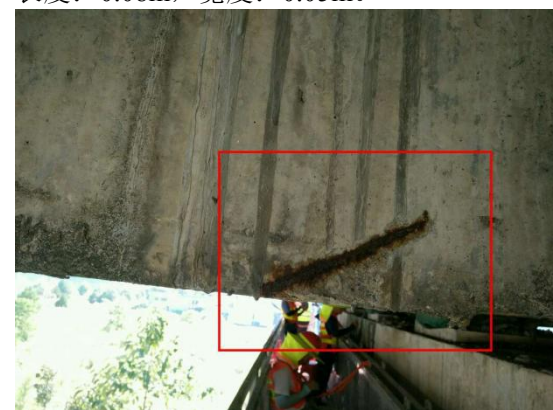
图 3-8: 积善特大桥（上行）13-5T 梁: 距 12 号墩 0.5m 处, 距下缘 0m 处, 马蹄左侧面露筋; 数量: 1 处, 长度: 0.15m。

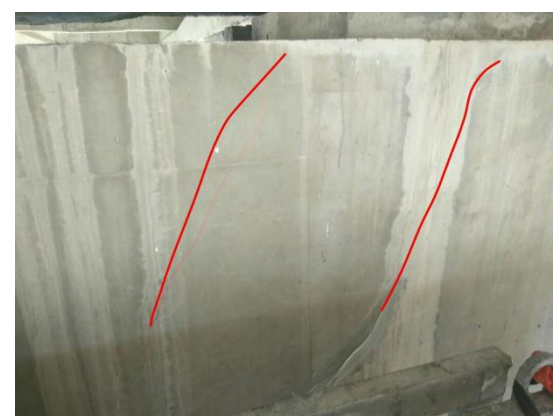
图 3-9: GL-10D 盖梁: 距右侧 2m 处, 距上缘 0m 处, 小桩号面斜向裂缝; 数量: 2 条, 长度: 0.6m, 宽度: 0.14mm。

| 桥名 | 部件 | 部位 | 构件 | 缺陷名称 | 具体位置 | 规模 | 数量 | 处治措施 | 备注 |
|---|---|---|---|---|---|---|---|---|---|
| | | 盖梁 | GL-10D | 斜向裂缝 | 距右侧2m处，距上缘0m处，小桩号面 | 长度：0.6m，宽度：0.14mm。 | 2条 | 专业裂缝封闭胶处理 | / |

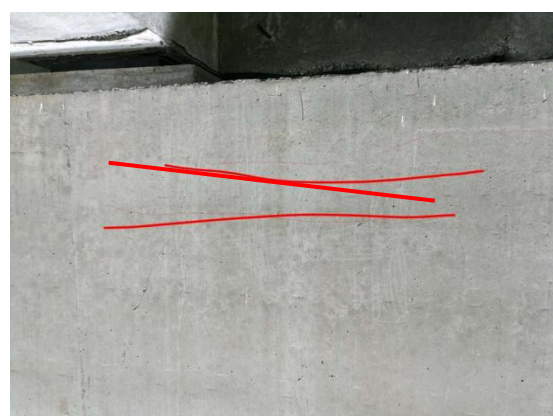
图 3-10: GL-14D 盖梁: 距右侧 4m 处, 距上缘 0m 处, 小桩号面横向裂缝; 数量: 2 条, 长度: 1m, 宽度: 0.11mm。

| 桥名 | 部件 | 部位 | 构件 | 缺陷名称 | 具体位置 | 规模 | 数量 | 处治措施 | 备注 |
|---|---|---|---|---|---|---|---|---|---|
| | | 盖梁 | GL-14D | 横向裂缝 | 距右侧4m处，距上缘0m处，小桩号面 | 长度：1m，宽度：0.11mm。 | 2条 | 专业裂缝封闭胶处理 | / |

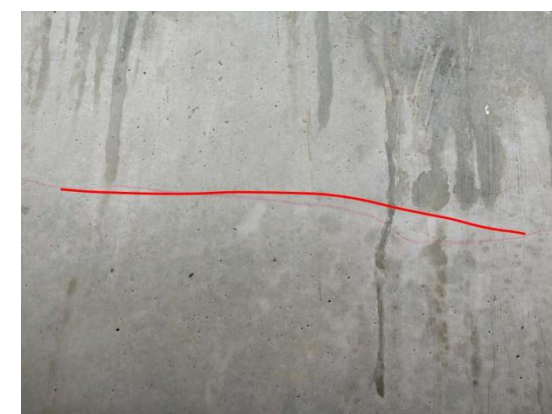
图 3-11: 积善特大桥（下行）GL-19D 盖梁: 距右侧 2m 处, 距上缘 1m 处, 大桩号面横向裂缝; 数量: 1 条, 长度: 1.2m, 宽度: 0.11mm。

| 桥名 | 部件 | 部位 | 构件 | 缺陷名称 | 具体位置 | 规模 | 数量 | 处治措施 | 备注 |
|---|---|---|---|---|---|---|---|---|---|
| | | 盖梁 | GL-19D | 横向裂缝 | 距右侧2m处，距上缘1m处，大桩号面 | 长度：1.2m，宽度：0.11mm。 | 1条 | 专业裂缝封闭胶处理 | / |

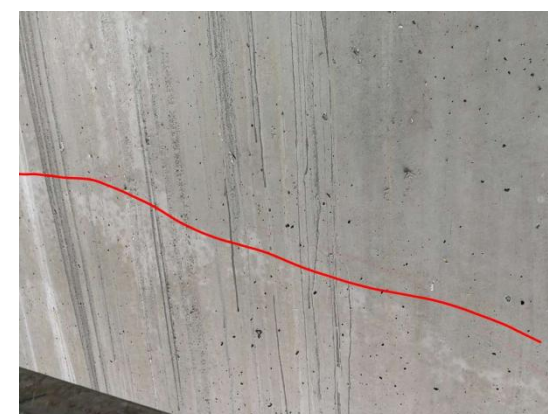
图 3-12: 积善特大桥（上行）GL-26D 盖梁: 距左侧 2m 起, 距上缘 1m 处, 小桩号面横向裂缝; 数量: 1 条, 长度: 4m, 宽度: 0.14mm。

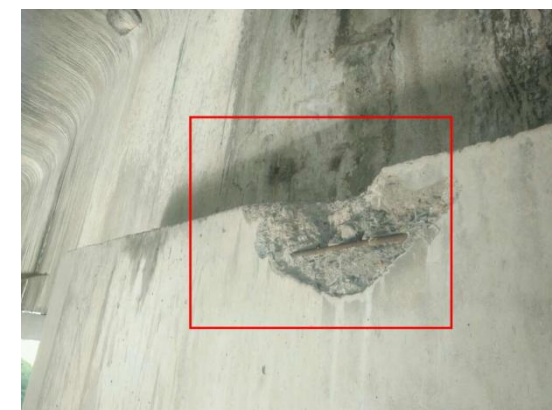
图 3-13: 积善特大桥（下行）GL-14D 盖梁: 距大桩号面 0.3m 处, 距上缘 0m 处, 右侧挡块掉角; 数量: 1 处, 长度: 0.35m, 宽度: 0.2m。

| 桥名 | 部件 | 部位 | 构件 | 缺陷名称 | 具体位置 | 规模 | 数量 | 处治措施 | 备注 |
|---|---|---|---|---|---|---|---|---|---|
| | | 盖梁 | GL-14D | 破损露筋 | 距大桩号面0.3m处，距上缘0m处，右侧挡块 | 长度：0.35m，宽度：0.2m。 | 1处 | 凿除松散部位除锈后聚合物砂浆修补 | / |

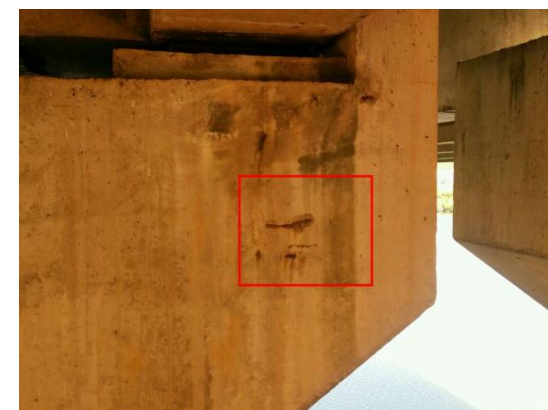
图 3-14: 积善特大桥（上行）GL-27D 盖梁: 距左侧 0.5m 处, 大桩号面露筋; 数量: 2 处, 长度: 0.2m, 宽度: 0.02m。

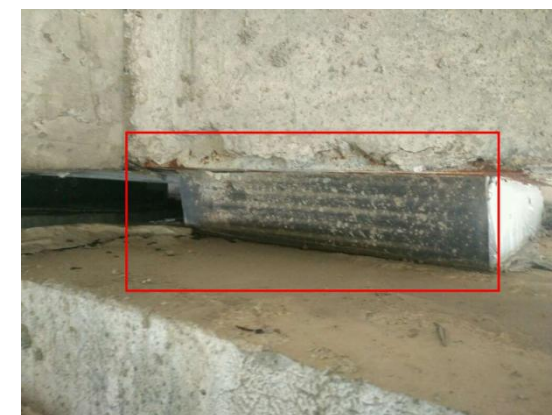
图 3-15: 积善特大桥（下行）ZZ-7-7-1 支座: 横向开裂; 数量: 5 条, 长度: 0.4m, 宽度: 0.2mm。

| 桥名 | 部件 | 部位 | 构件 | 缺陷名称 | 具体位置 | 规模 | 数量 | 处治措施 | 备注 |
|---|---|---|---|---|---|---|---|---|---|
| | | 支座 | ZZ-7-7-1 | 横向开裂 | 无 | 长度：0.4m，宽度：0.2mm。 | 5条 | 专业裂缝封闭胶处理 | / |

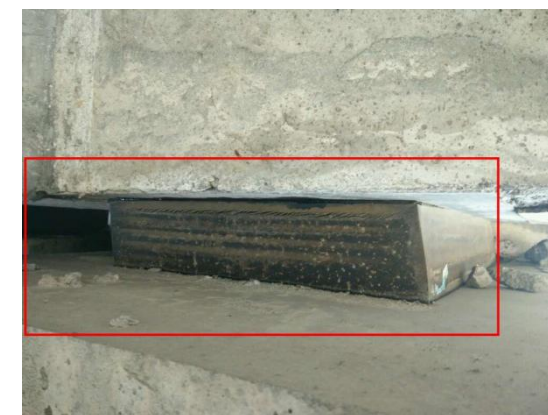
图 3-16: 积善特大桥（下行）ZZ-21-21-1 支座: 横向开裂; 数量: 3 条, 长度: 0.4m, 宽度: 0.2mm。

| 桥名 | 部件 | 部位 | 构件 | 缺陷名称 | 具体位置 | 规模 | 数量 | 处治措施 | 备注 |
|---|---|---|---|---|---|---|---|---|---|
| | | 支座 | ZZ-21-21-1 | 横向开裂 | 无 | 长度：0.4m，宽度：0.2mm。 | 3条 | 专业裂缝封闭胶处理 | 大桩号方向剪切加裂缝 |

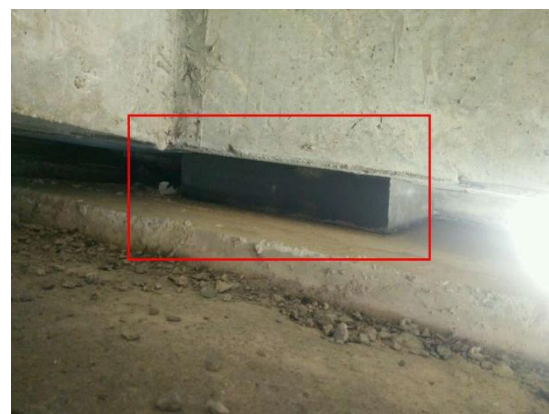
图 3-17： 积善特大桥（上行）ZZ-2-1-5 支座：纵向剪切；数量：1 个，角度：10°。

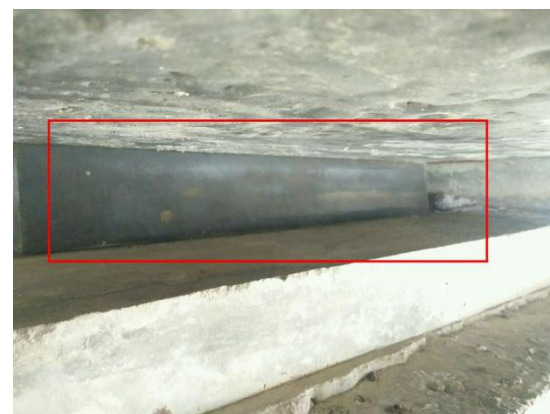
图 3-18： 积善特大桥（上行）ZZ-2-1-5 支座：纵向剪切；数量：1 个，角度：10°。

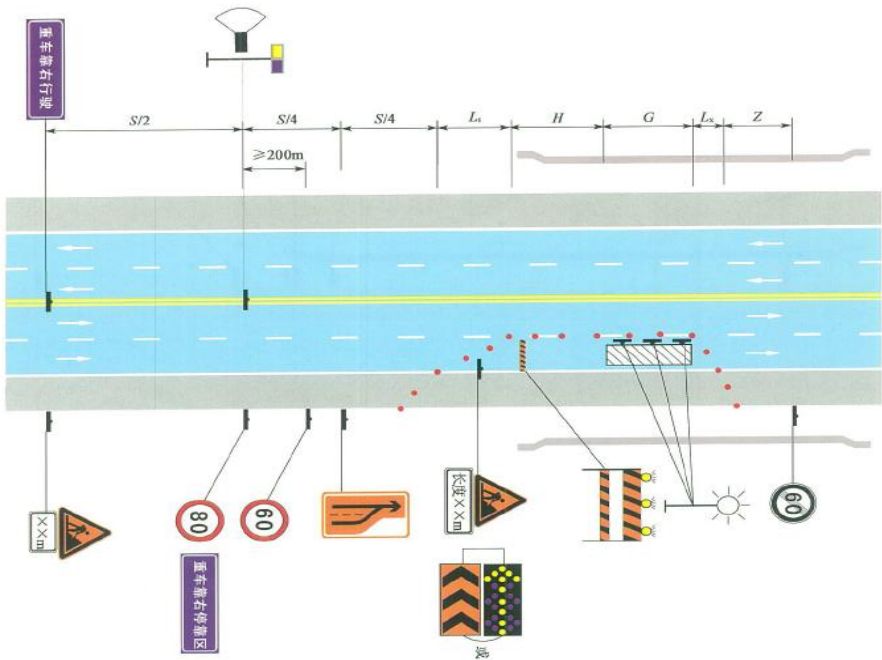
公路养护作业控制区应按警告区、上游过渡区、纵向缓冲区、工作区、下游过渡区和终止区的顺序依次布置，养护作业控制区及交通组织示例见图 8-1、8-2、8-3。

图 8-1 工作区起点距桥头小于 300m 的特大、大桥封闭车道养护作业

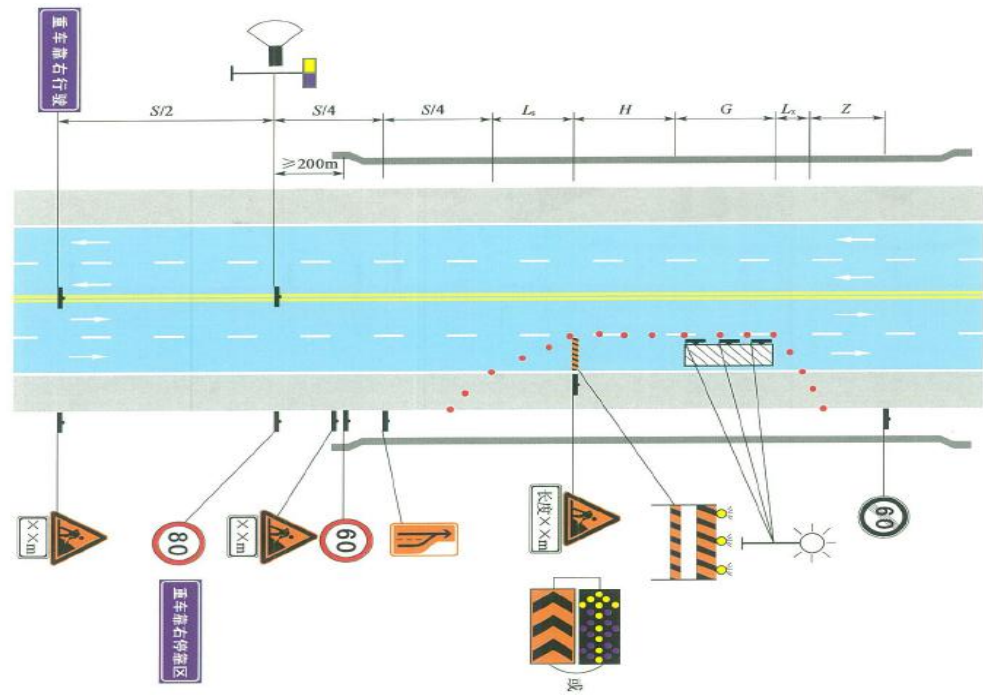
图 8-2 工作区起点距桥头大于或等于 300m 的特大、大桥封闭车道养护作业

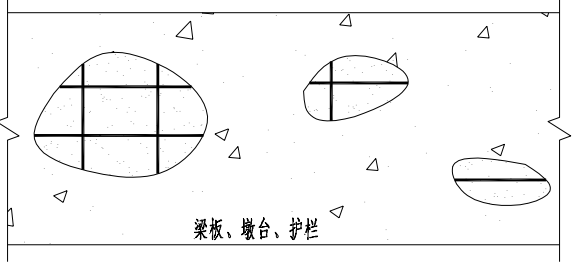
| 施工步骤 | 施工示意图 | 施工步骤说明 |
|---|---|---|
| ① | | 1、调查病害情况：<br>对梁板、墩台、护栏等部位混凝土破损、鼓胀、蜂窝麻面、钢筋外露锈蚀等情况进行调查，对病害部位做出标记并记录。 |

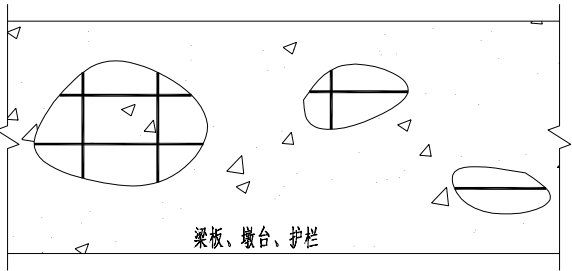
| 施工步骤 | 施工示意图 | 施工步骤说明 |
|---|---|---|
| ② | | 2、表面处理：<br>对混凝土表面破损、腐化、松散等区域周围约5cm范围内进行凿除，修补处应凿成较规则的多边形（方波形），用空压机清除表面粉尘，以保证修补效果。 |

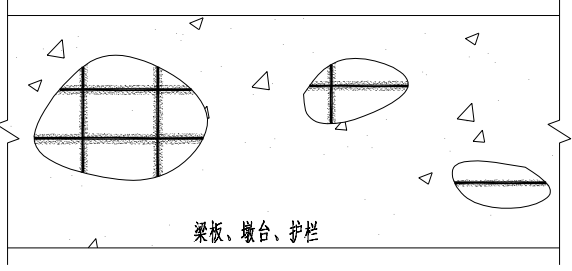
| 施工步骤 | 施工示意图 | 施工步骤说明 |
|---|---|---|
| ③ | | 3、钢筋防锈：<br>钢筋外露锈蚀的，对外露钢筋采用钢丝刷进行除锈处理，处理后在钢筋表面喷涂阻锈剂。为了提高新老混凝土之间的结合效果，在修补面上涂抹一层环氧胶液。 |

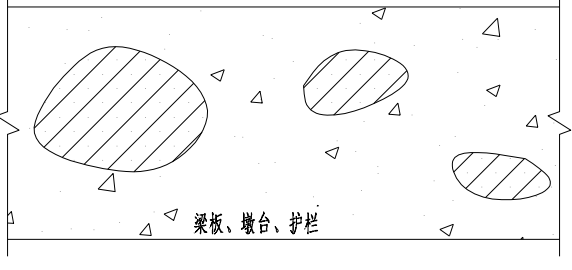
| 施工步骤 | 施工示意图 | 施工步骤说明 |
|---|---|---|
| ④ | | 4、混凝土表面修补：<br>采用聚合物砂浆或聚合物混凝土修复混凝土表面。遇空洞较大时，可考虑酌情添加细骨料。 |

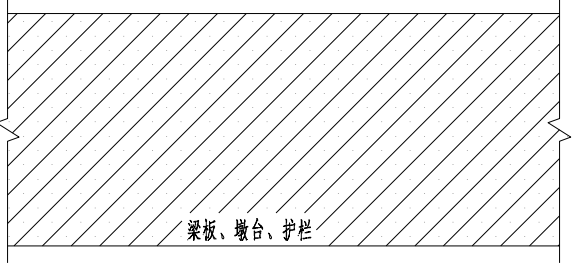
| 施工步骤 | 施工示意图 | 施工步骤说明 |
|---|---|---|
| ⑤ | | 5、表面平整：<br>待砂浆达到强度后将表面打磨平整。 |

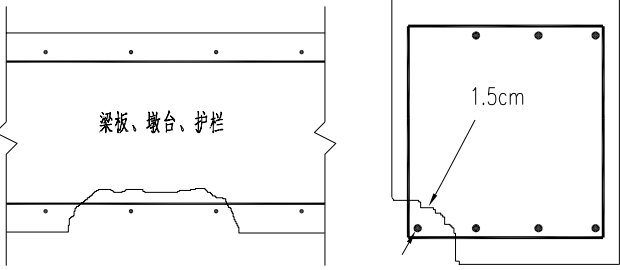
| 施工步骤 | 施工示意图 | 施工步骤说明 |
|---|---|---|
| ① | | 1、凿除钢筋锈蚀处已损坏的混凝土，使钢筋全部露出；钢筋周围至少应与混凝土保持1.5cm距离。 |

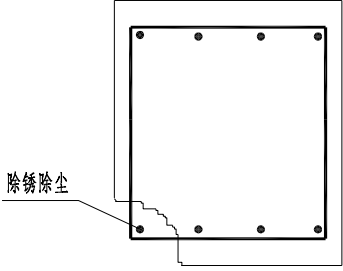
| 施工步骤 | 施工示意图 | 施工步骤说明 |
|---|---|---|
| ② | | 2、用喷砂枪或其他工具（如钢丝刷等）清除钢筋及混凝土表面上的铁锈和灰尘、浮渣。 |

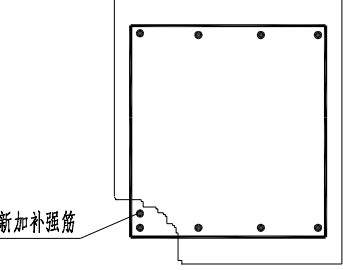
| 施工步骤 | 施工示意图 | 施工步骤说明 |
|---|---|---|
| ③ | | 3、在原钢筋上绑扎不小于原钢筋直径的补强筋，与破损钢筋单面焊接。 |

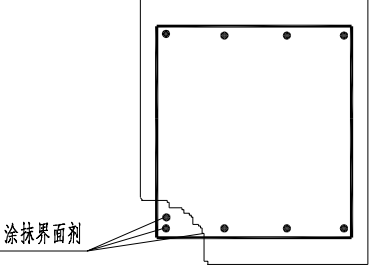
| 施工步骤 | 施工示意图 | 施工步骤说明 |
|---|---|---|
| ④ | | 4、为提高新老混凝土之间的粘结力，可在清除处理好的混凝土及钢筋上，均匀地喷涂界面剂。 |

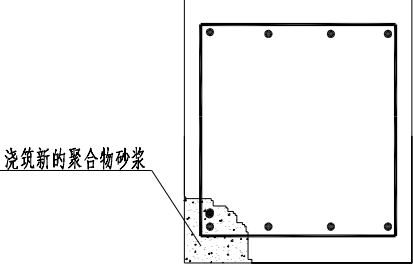
| 施工步骤 | 施工示意图 | 施工步骤说明 |
|---|---|---|
| ⑤ | | 5、浇筑新的聚合物砂浆或聚合物混凝土修复掉角。为防止混凝土表面产生中性化，应对新浇筑混凝土进行表面处理。 |

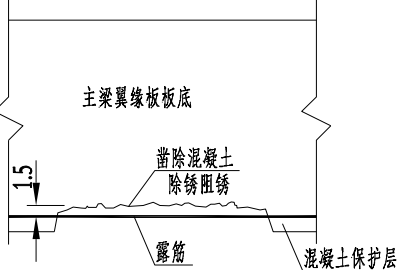
| 施工步骤 | 施工示意图 | 施工步骤说明 |
|---|---|---|
| ① | | 1、凿除钢筋锈蚀处已损坏的混凝土，使钢筋全部露出；钢筋周围至少应与混凝土保持1.5cm距离。清除钢筋及混凝土表面的铁锈、灰尘和浮渣等。用喷砂枪或其他工具（如钢丝刷等）清除钢筋及混凝土表面上的铁锈和灰尘、浮渣。 |

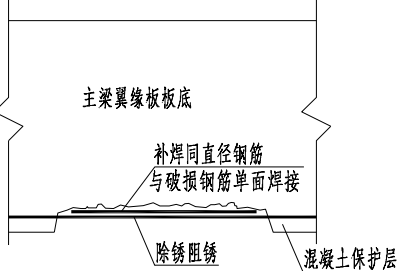
| 施工步骤 | 施工示意图 | 施工步骤说明 |
|---|---|---|
| ② | | 2、对于钢筋断裂、锈蚀严重部位，在原钢筋上绑扎不小于原钢筋直径的补强筋，与破损钢筋单面焊接。 |

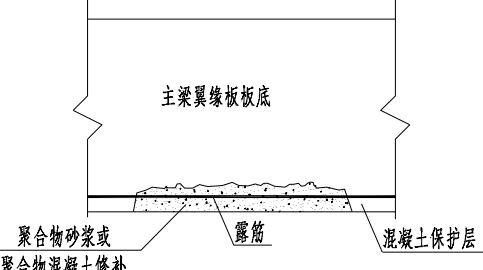
| 施工步骤 | 施工示意图 | 施工步骤说明 |
|---|---|---|
| ③ | | 3、对于露筋面积不大的可用聚合物砂浆局部修补，对于露筋面积较大的，可采用聚合物混凝土进行修补。 |

6．修补厚度<3cm时，采用聚合物砂浆修补，修补厚度>3cm时，采用聚合物混凝土修补。各桥实际修补面积及修补深度以监理工程师确认后的施工实际发生量为准。
