2023 年莆炎高速公路莆田段桥梁  
维修处治工程

施 工 图 设 计

福建省高速技术咨询有限公司  
二〇二三年六月

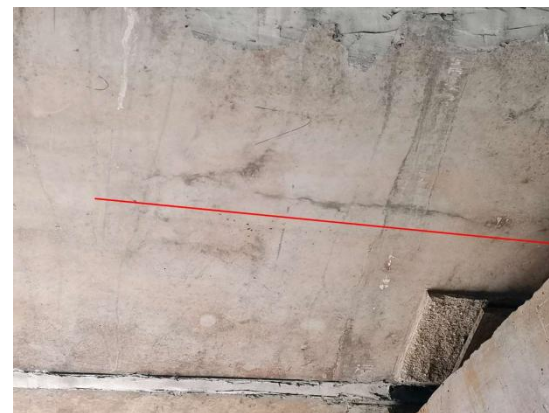
图 3-1: 燕子厝分离式桥(下行)1-13 空心板: 距 1 号墩 0m 处, 板底纵向裂缝; 数量: 1 条, 长度: 0.6m, 宽度: 0.12mm。

（1）当裂缝宽度 $<0.15\text{mm}$ 时，其对结构内部钢筋锈蚀的影响较小，采用表面封闭法进行封闭；

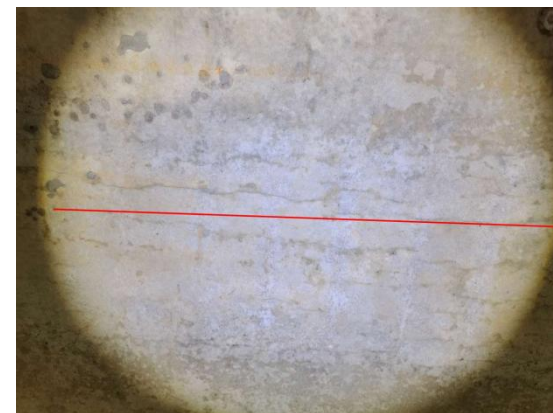
图 3-2: 先锋中桥(下行)3-6 空心板: 距 3 号台 1m 处, 板底纵向裂缝; 数量: 4 条, 长度: 9m, 宽度: 0.15mm。

（2）当裂缝宽度 $\geq 0.15\text{mm}$ 时，其对结构内部钢筋锈蚀有一定影响，采用压力灌注法进行处治。

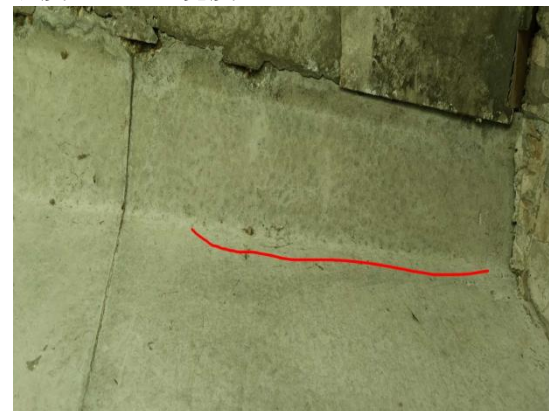
图 3-3: 黄石高架桥(上行)144-2 小箱梁: 距 144 号墩 0m 处, 翼板与腹板交接处纵向裂缝; 数量: 1 条, 长度: 0.8m, 宽度: 0.12mm。

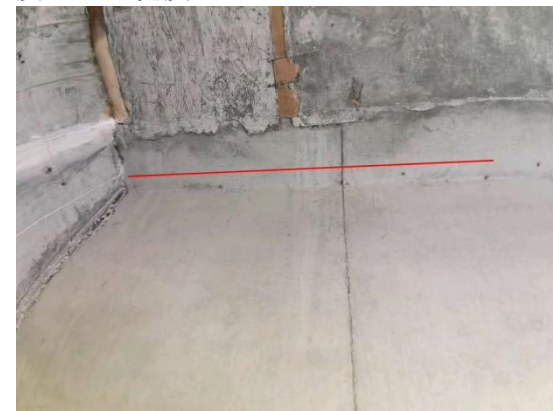
图 3-4: 黄石高架桥(下行)105-5 小箱梁: 距 104 号墩 0m 处, 右翼缘板纵向裂缝; 数量: 1 条, 宽度: 0.18mm, 长度: 1.5m。

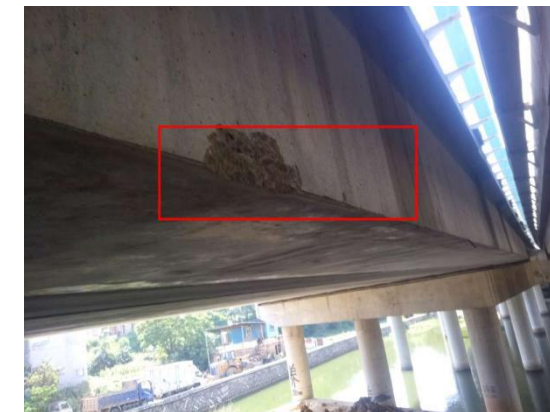
图 3-5: 湖柄分离式桥(下行)3-1 空心板: 距 2 号墩 1.5m 处, 右腹板剥落; 数量: 1 处, 长度: 0.15m, 宽度: 0.05m。

混凝土存在蜂窝、麻面、混凝土剥落、掉角、缺损、凹陷、网裂、流白灰、孔洞等缺陷的，先凿除缺陷部位表层的松散混凝土，露出新鲜混凝土，然后用聚合物砂浆或聚合物混凝土对缺陷部位进行修补。

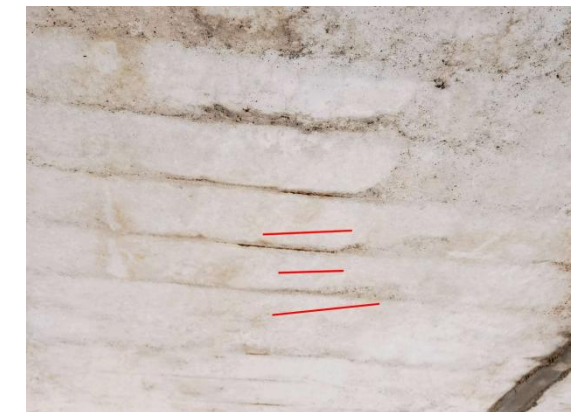
图 3-6: 湖柄分离式桥(上行)4-5 空心板: 距 4 号墩 2m 处, 板底露筋; 数量: 3 处, 长度: 0.1m。

首先凿除缺陷部位表层的松散混凝土，露出新鲜混凝土，接着用人工除锈的方法，对外露普通钢筋除锈涂刷或喷涂阻锈剂，然后将混凝土表面清理干净，涂刷或喷涂混凝土界面剂后，采用聚合物砂浆或聚合物混凝土对缺陷部位进行修补。对出现锈蚀超过 20%或锈断的钢筋，除锈后应采取同直径钢筋搭焊在原钢筋上进行补强，然后涂刷或喷涂阻锈剂。

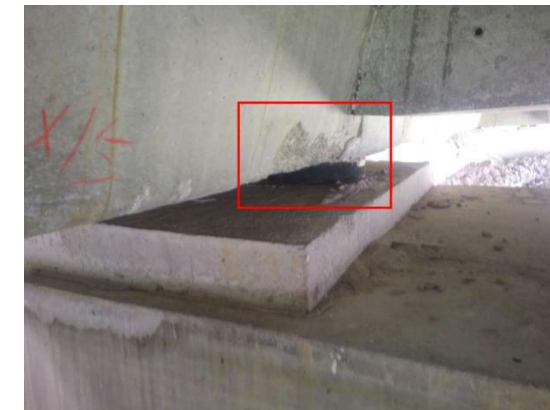
图 3-7: 惠上 1 号桥(上行)15-5 小箱梁: 距 15 号墩 0m 处, 右腹板剥落; 数量: 1 处, 长度: 0.4m, 宽度: 0.15m。

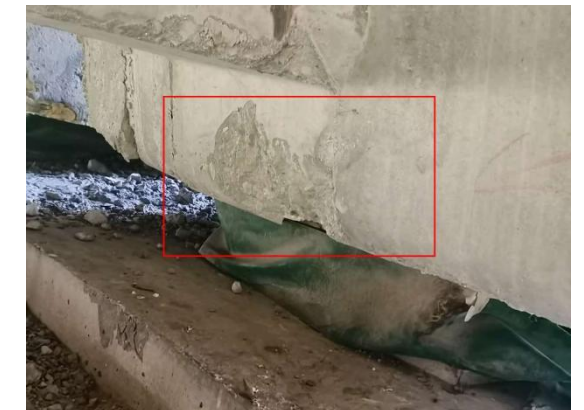
图 3-8: 黄石高架桥(下行)124-5 小箱梁: 距 123 号墩 0m 处, 右腹板剥落; 数量: 1 处, 长度: 0.2m, 宽度: 0.15m。

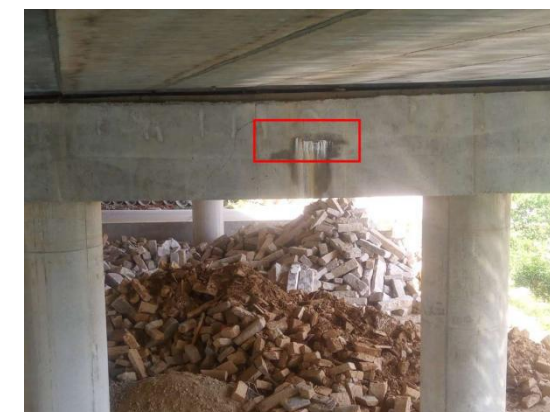
图 3-9: 湖柄分离式桥(下行)GL-3D 盖梁: 距右侧 6m 处, 距上缘 50m 处, 大桩号面横向裂缝; 数量: 1 条, 长度: 0.4m, 宽度: 0.16mm。

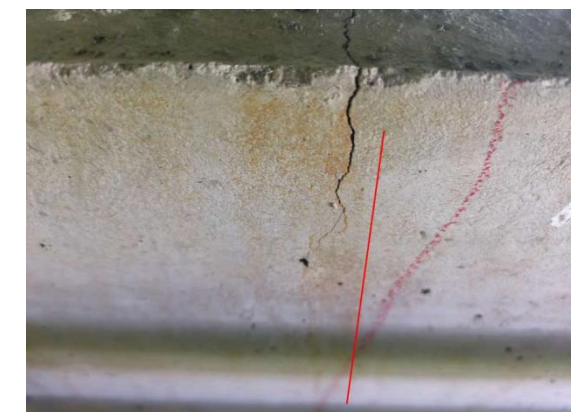
图 3-10: GL-100D 盖梁: 距左侧 3m 起, 大桩号面竖向裂缝; 数量: 1 条, 长度: 0.6m, 宽度: 0.14mm。

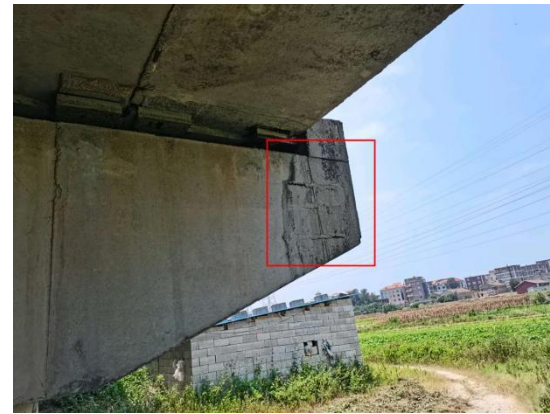
图 3-11: 先锋中桥（下行）GL-1D 盖梁：距左侧 0m 处，大桩号面露筋；数量：13 处，长度：0.5m。

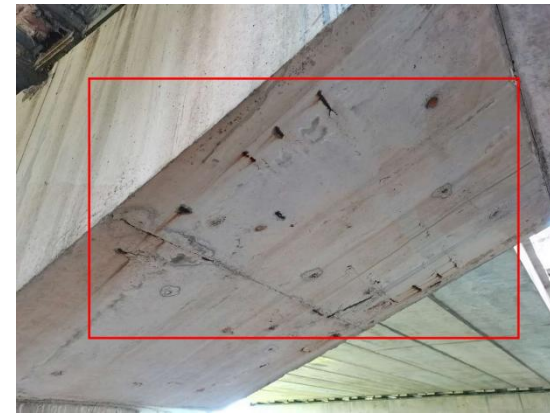
图 3-12: 先锋中桥（上行）GL-2D 盖梁：左侧露筋；数量：20 处，长度：0.4m。

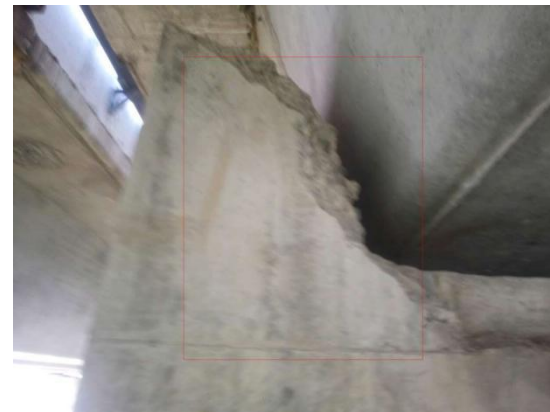
图 3-13: 江口高架桥（下行）GL-45D 盖梁：右侧挡块剥落；数量：1 处，长度：0.5m，宽度：0.2m。

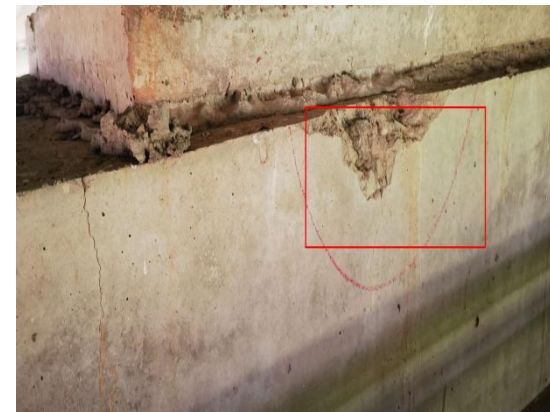
图 3-14: 黄石高架桥（下行）GL-100D 盖梁：距左侧 8m 处，左侧剥落；数量：1 处，长度：0.1m，宽度：0.1m。

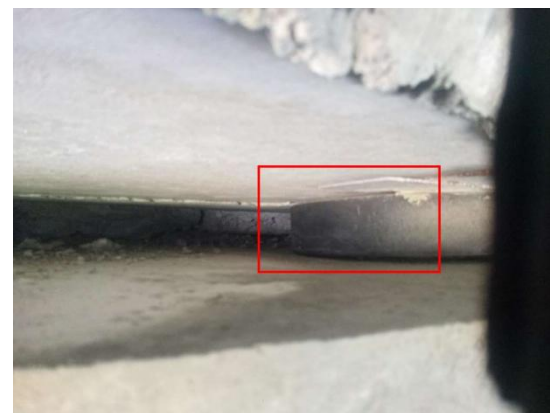
图 3-15: 湖柄分离式桥（下行）ZZ-4-4-1 支座：大桩号面脱空；数量：1 个，百分比：35%。

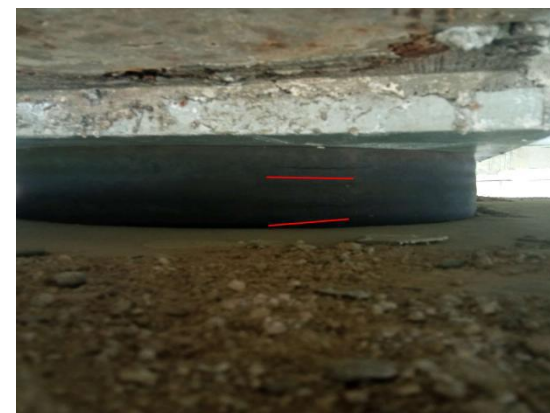
图 3-16: 龙西大桥（下行）ZZ-8-7-2 支座：左侧横向开裂；数量：2 条，长度：0.1m，宽度：0.18mm。

支座橡胶局部老化变质、开裂的采用涂刷专用橡胶支座裂缝封闭胶处理。

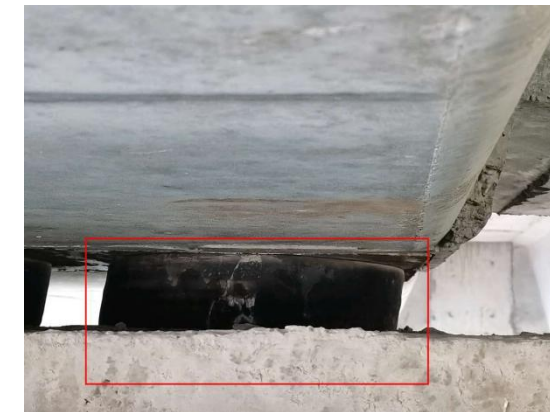
图 3-17: 黄石高架桥（上行）ZZ-60-60-9 支座：横向剪切；数量：1 个，角度：15°。

对剪切、老化开裂、外鼓病害标度大于等于 4 度支座进行更换。同排有 1 个或 2 个支座标度大于等于 4 时，支座单独更换；同排有 3 个及 3 个以上支座标度大于等于 4 时，同排支座全部更换。

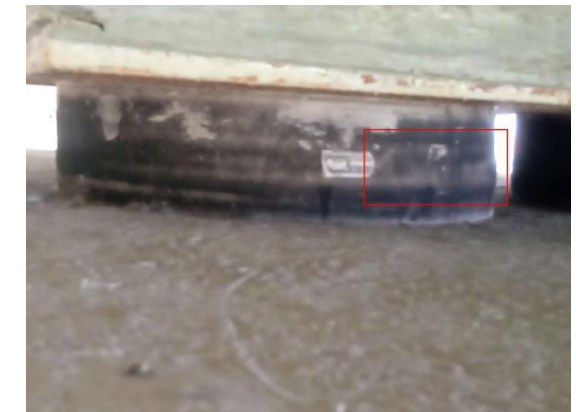
图 3-18: 黄石高架桥（下行）ZZ-12-12-3 支座：左侧外鼓；数量：1 个，长度：0.01m，宽度：0.01m。

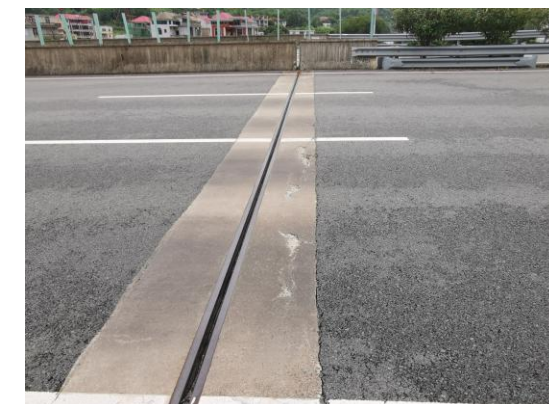
伸缩缝装置主要病害表现为剥落病害，其中狮亭中桥（下行）伸缩缝锚固区存在 4 处剥落，面积 0.16m<sup>2</sup>。

图 3-19: 狮亭中桥（下行）1f 伸缩缝：距左侧 4m 处，锚固区剥落；数量：4 处，长度：0.4m，宽度：0.1m。

对伸缩缝锚固区剥落部位先凿除，再进行修补。凿除至主梁顶部，横向范围两个车道。

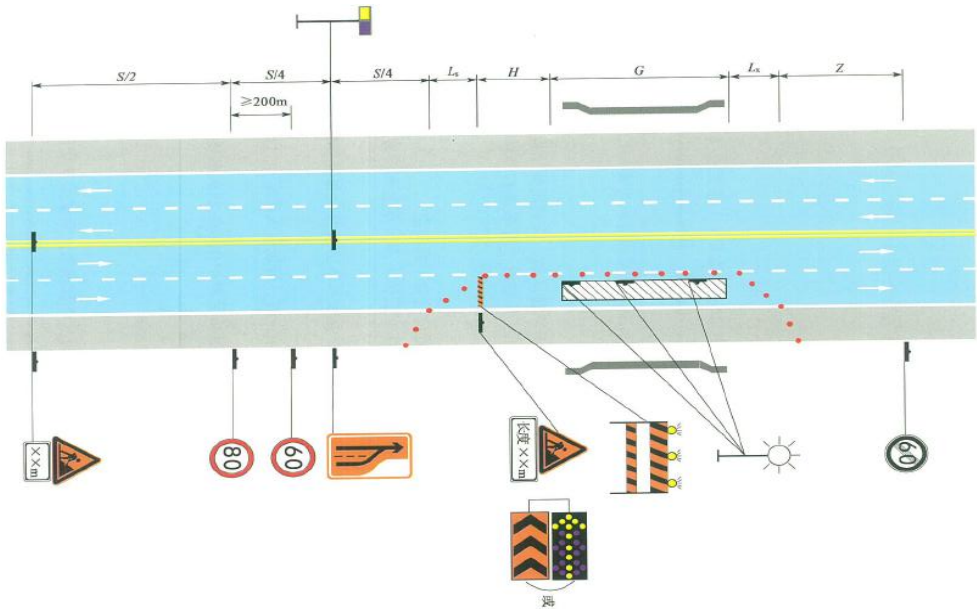
图 8-1 中、小桥桥面封闭车道养护作业

公路养护作业控制区应按警告区、上游过渡区、纵向缓冲区、工作区、下游过渡区和终止区的顺序依次布置，养护作业控制区及交通组织示例见图 8-1~8-8。

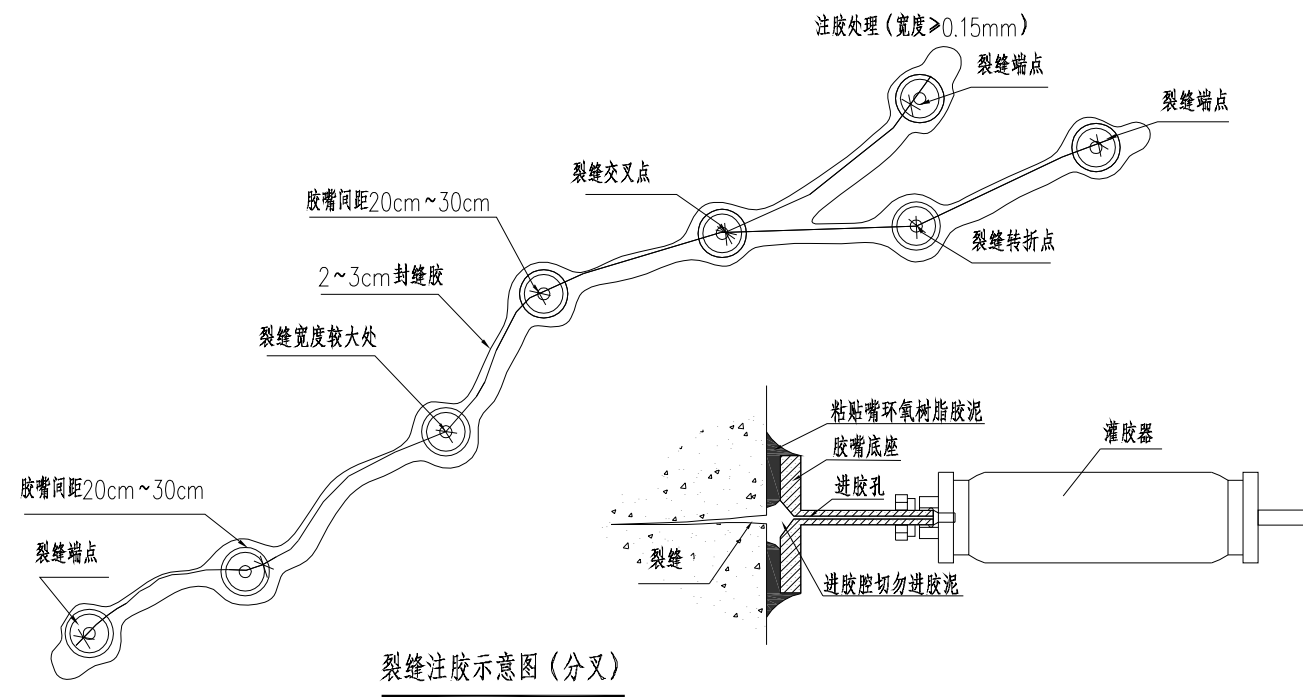
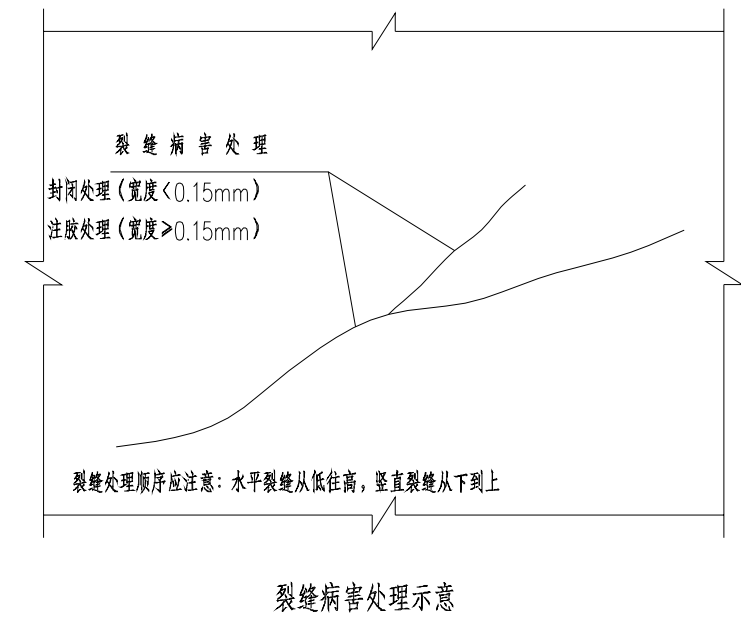
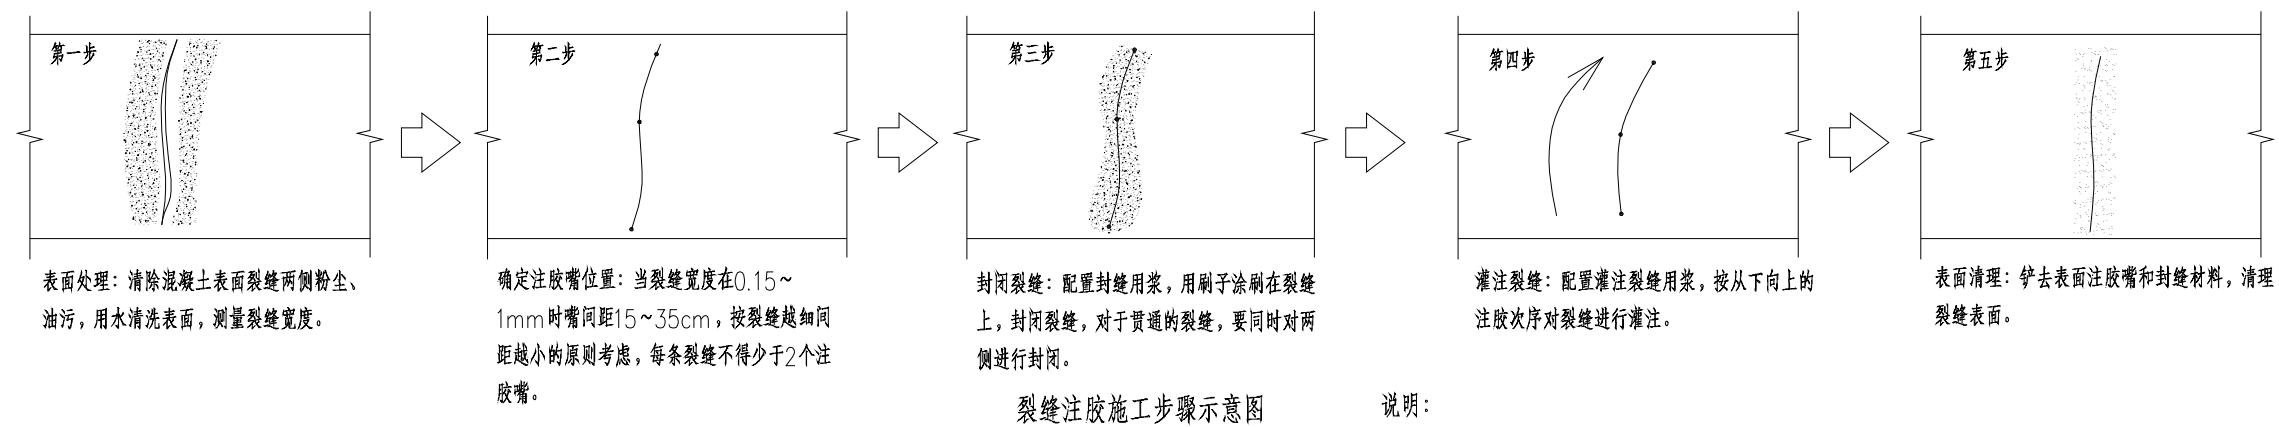
- 图上尺寸除标明外,其余均以厘米计,本图适用于混凝土构件交叉裂缝修复。
- 本设计裂缝病害数量是按检测报告对全桥所有混凝土可见裂缝描述进行计量,施工时应仔细检查,对于所有可见裂缝均按本设计原则进行处理,新增裂缝工程量均有现场监理确认。增加裂缝数量主要是考虑到以下原因:
  - 施工时复查裂缝等工作是在照明非常好和搭设支架的条件下进行,较采用桥检车移动观测裂缝等具有很大的优势(包括视觉和时间两方面),使得难以肉眼观测的裂缝得以辨识。
  - 施工时会对原结构表面打磨除尘工作,原来被掩盖的裂缝在该项工作完成后会暴露出来,同样需要进行处理。
- 裂缝宽度  $< 0.15\text{mm}$  的裂缝仅需进行表面封闭,表面封闭后要考虑梁体表面的美观,表面封闭施工工艺为用小铲刀将封缝胶刮抹到裂缝上,厚度  $1\text{mm}$  左右,宽度  $20\sim 30\text{mm}$ ,抹胶时应防止产生小孔和气泡,保证平整可靠;裂缝宽度  $\geq 0.15\text{mm}$  的裂缝需按图中所示工艺进行处理。
- 注胶底座的位置:
  - 在裂缝端部、裂缝交叉处和裂缝较宽处设置注胶底座;
  - 贯穿裂缝需做开槽处理而且两端必须埋设注胶底座;
  - 每条裂缝至少须各有一个进浆孔和排气孔。
- 交叉裂缝与单缝的灌缝区别在于:注胶底座的位置和灌缝顺序不同,其他工艺要求与单缝灌缝相同。

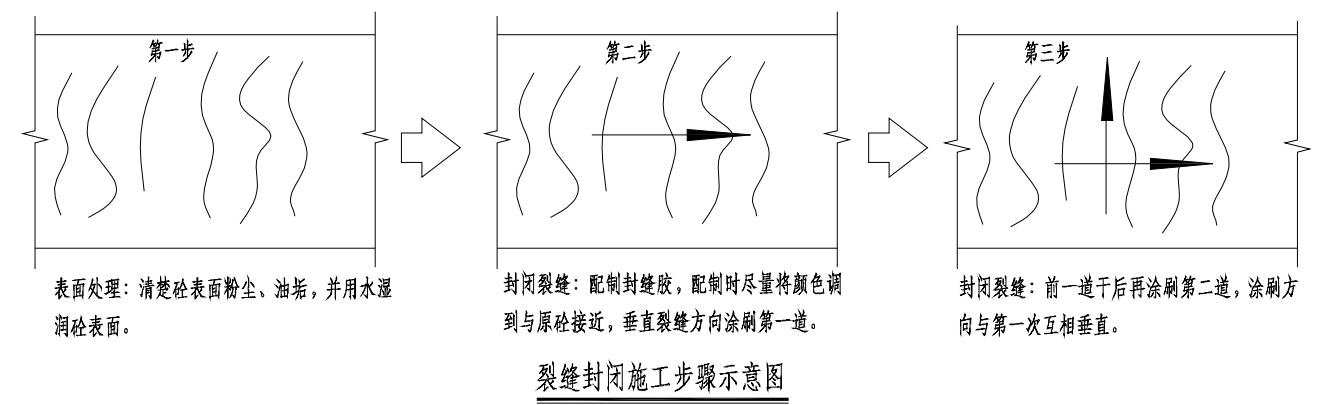
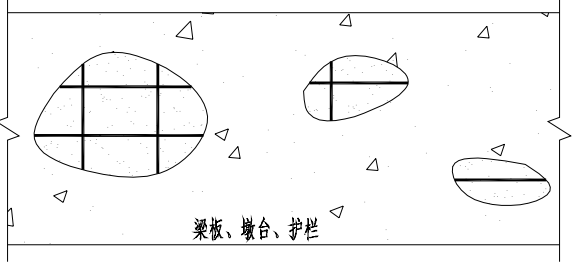
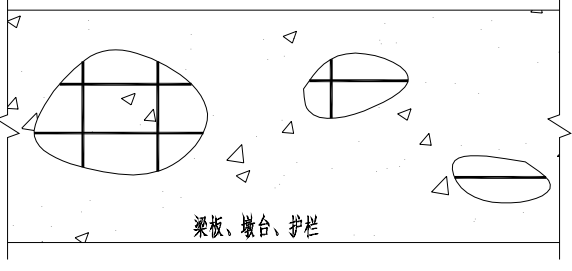
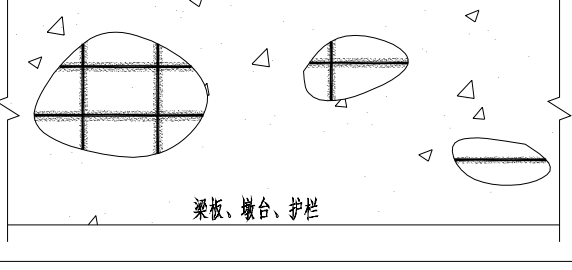
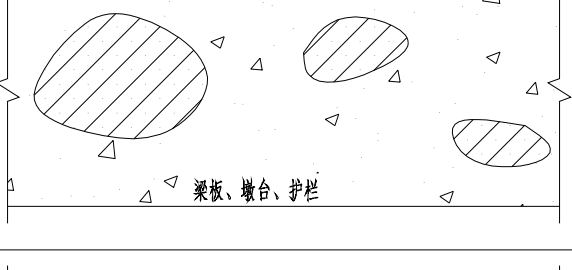
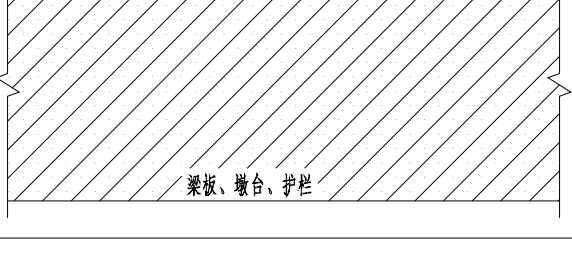
混凝土缺陷修补施工步骤示意图

| 施工步骤 | 施 工 示 意 图 | 施工步骤说明 |
|---|---|---|
| ① | | 1、调查病害情况：<br>对梁板、墩台、护栏等部位混凝土破损、鼓胀、蜂窝麻面、钢筋外露锈蚀等情况进行调查，对病害部位做出标记并记录。 |
| ② | | 2、表面处理：<br>对混凝土表面破损、腐化、松散等区域周围约5cm范围内进行凿除，修补处应凿成较规则的多边形（方波形），用空压机清除表面粉尘，以保证修补效果。 |
| ③ | | 3、钢筋防锈：<br>钢筋外露锈蚀的，对外露钢筋采用钢丝刷进行除锈处理，处理后在钢筋表面喷涂阻锈剂。为了提高新老混凝土之间的结合效果，在修补面上涂抹一层环氧胶液。 |
| ④ | | 4、混凝土表面修补：<br>采用聚合物砂浆或聚合物混凝土修复混凝土表面。遇空洞较大时，可考虑酌情添加细骨料。 |
| ⑤ | | 5、表面平整：<br>待砂浆达到强度后将表面打磨平整。 |

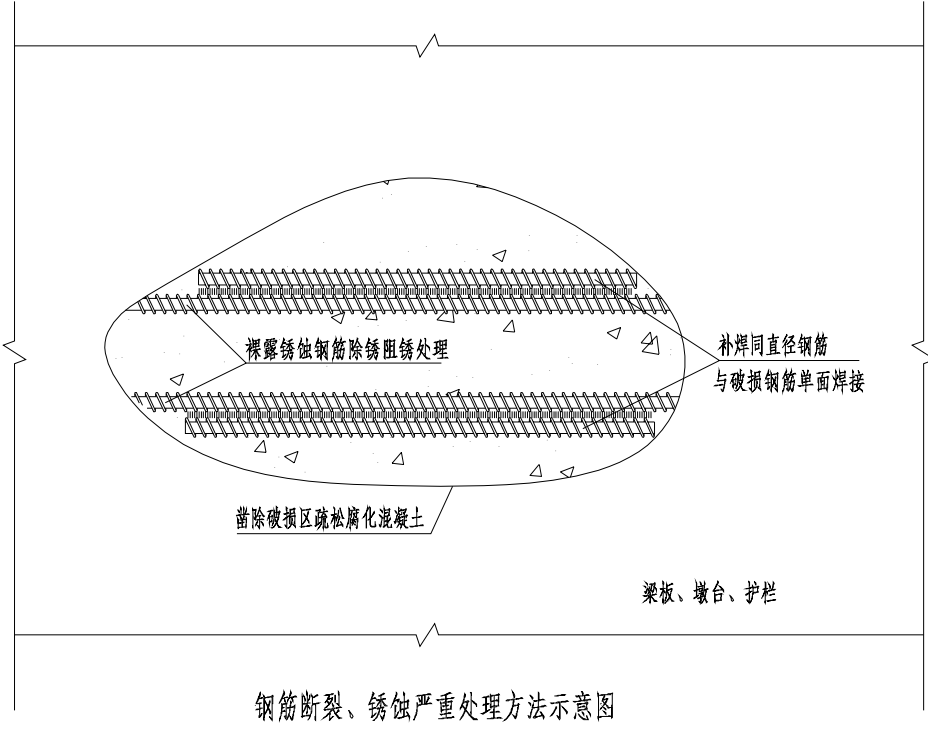
混凝土局部掉角补强示意图

- 说明：
- 1．本图适用于混凝土构件破损露筋、蜂窝麻面、渗水泛碱等病害修复。
  - 2．清理混凝土病害部位时注意不要损伤梁体原有钢筋（尤其是预应力筋或主筋）。
  - 3．在露筋、蜂窝麻面、破损等有混凝土缺陷的地方，应将外露的钢筋表面锈蚀物清除干净，清理后在其外表面涂刷阻锈剂形成保护膜，以阻止钢筋的锈蚀。
  - 4．裸露钢筋锈蚀严重的，在对原钢筋除锈阻锈处理后，补焊同直径钢筋，与破损钢筋单面焊接。
  - 5．阻锈剂一般涂刷范围为按病害区周围扩大约5cm，在渗水泛碱区域阻锈剂的涂刷范围为按病害区周围扩大约50cm。
  - 6．修补厚度<3cm时，采用聚合物砂浆修补，修补厚度≥3cm时，采用聚合物混凝土修补。修补后保护层厚度不得小于2cm。各桥实际修补面积及修补深度以监理工程师确认后的施工实际发生量为准。
  - 7．严格按照桥梁维修养护相关规定及要求实施。

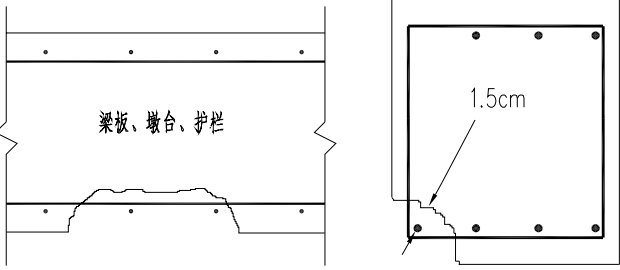
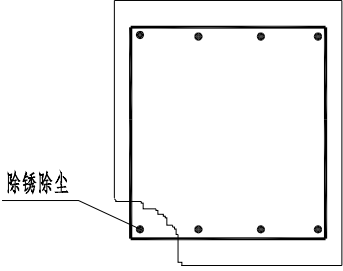
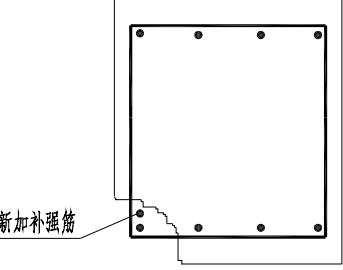
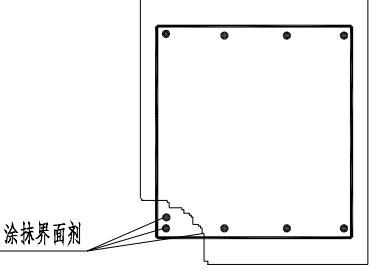
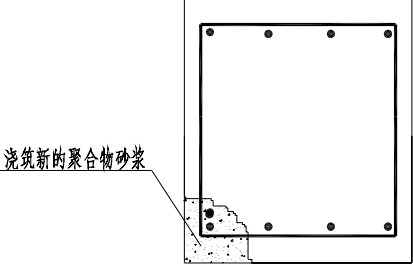
| 施工步骤 | 施 工 示 意 图 | 施工步骤说明 |
|---|---|---|
| ① | | 1、凿除钢筋锈蚀处已损坏的混凝土，使钢筋全部露出；钢筋周围至少应与混凝土保持1.5cm距离。 |
| ② | | 2、用喷砂枪或其他工具（如钢丝刷等）清除钢筋及混凝土表面上的铁锈和灰尘、浮渣。 |
| ③ | | 3、在原钢筋上绑扎不小于原钢筋直径的补强筋，与破损钢筋单面焊接。 |
| ④ | | 4、为提高新老混凝土之间的粘结力，可在清除处理好的混凝土及钢筋上，均匀地喷涂界面剂。 |
| ⑤ | | 5、浇筑新的聚合物砂浆或聚合物混凝土修复掉角。为防止混凝土表面产生中性化，应对新浇筑混凝土进行表面处理。 |

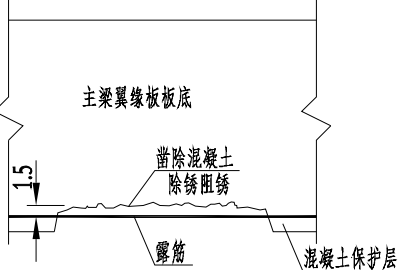
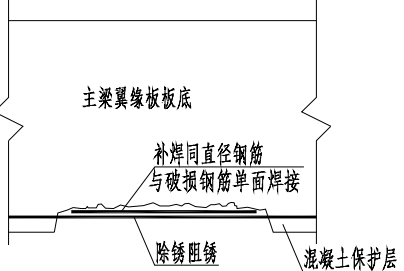
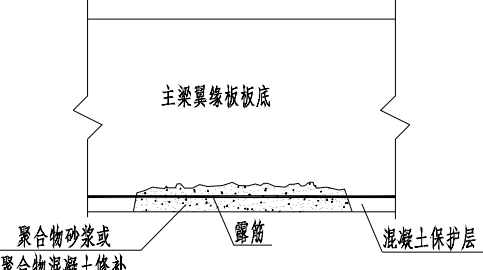
钢筋外露、锈蚀修补示意图

| 施工步骤 | 施 工 示 意 图 | 施工步骤说明 |
|---|---|---|
| ① | | 1、凿除钢筋锈蚀处已损坏的混凝土，使钢筋全部露出；钢筋周围至少应与混凝土保持1.5cm距离。清除钢筋及混凝土表面的铁锈、灰尘和浮渣等。<br>用喷砂枪或其他工具（如钢丝刷等）清除钢筋及混凝土表面上的铁锈和灰尘、浮渣。 |
| ② | | 2、对于钢筋断裂、锈蚀严重部位，在原钢筋上绑扎不小于原钢筋直径的补强筋，与破损钢筋单面焊接。 |
| ③ | | 3、对于露筋面积不大的可用聚合物砂浆局部修补，对于露筋面积较大的，可采用聚合物混凝土进行修补。 |

6．修补厚度<3cm时，采用聚合物砂浆修补，修补厚度≥3cm时，采用聚合物混凝土修补。修补完成后钢筋保护层厚度不小于2cm。各桥实际修补面积及修补深度以监理工程师确认后的施工实际发生量为准。

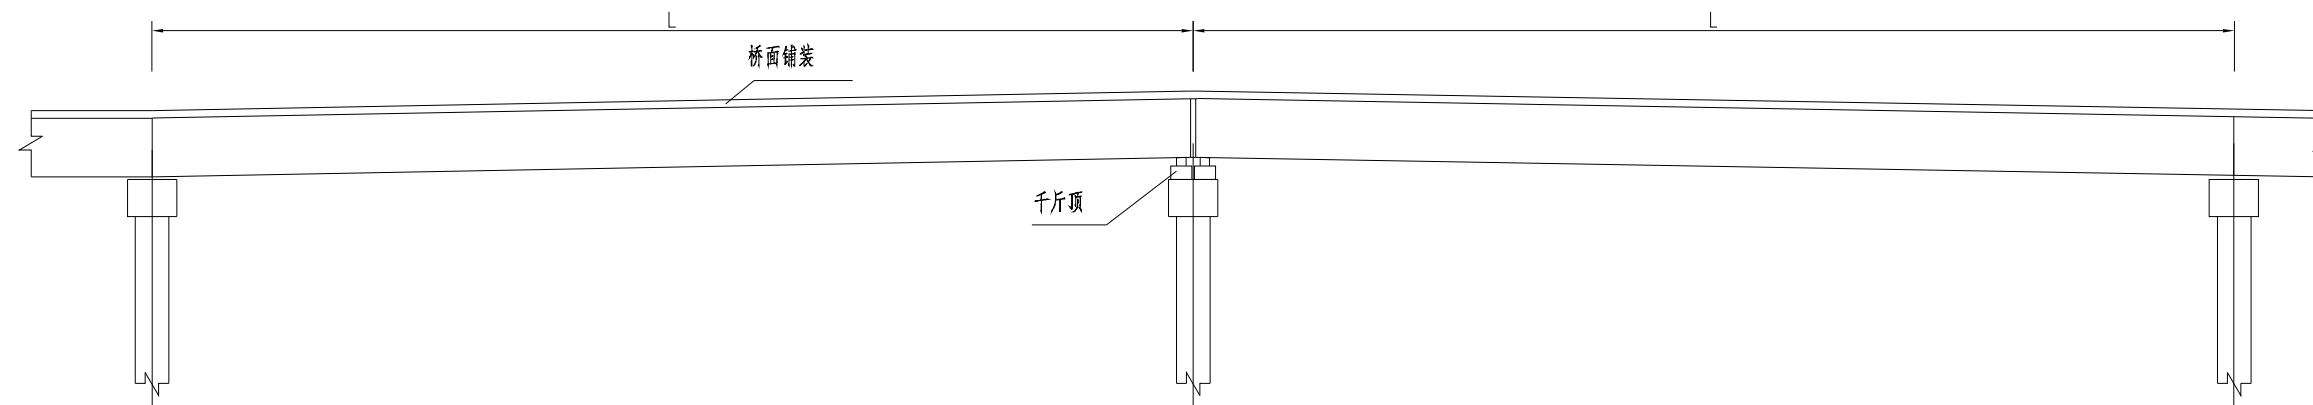
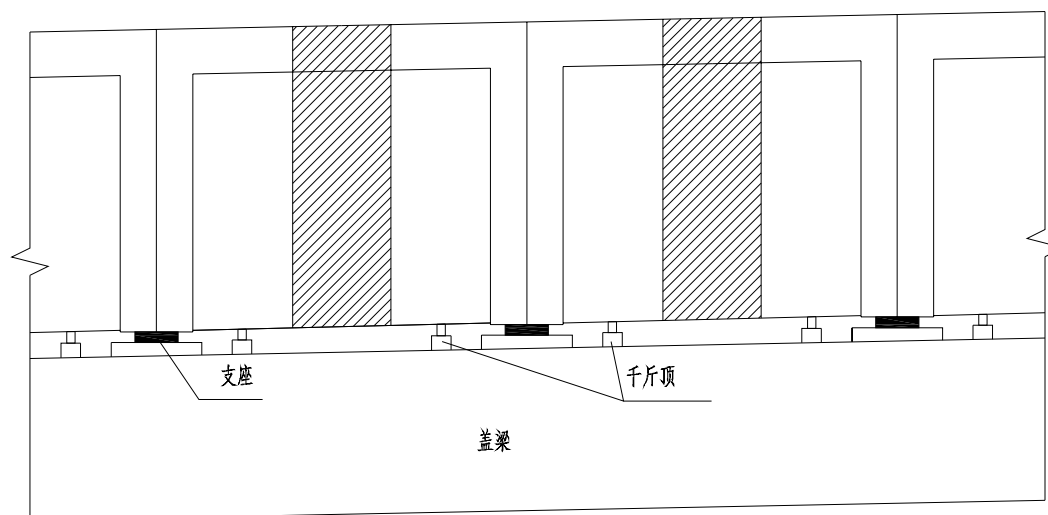
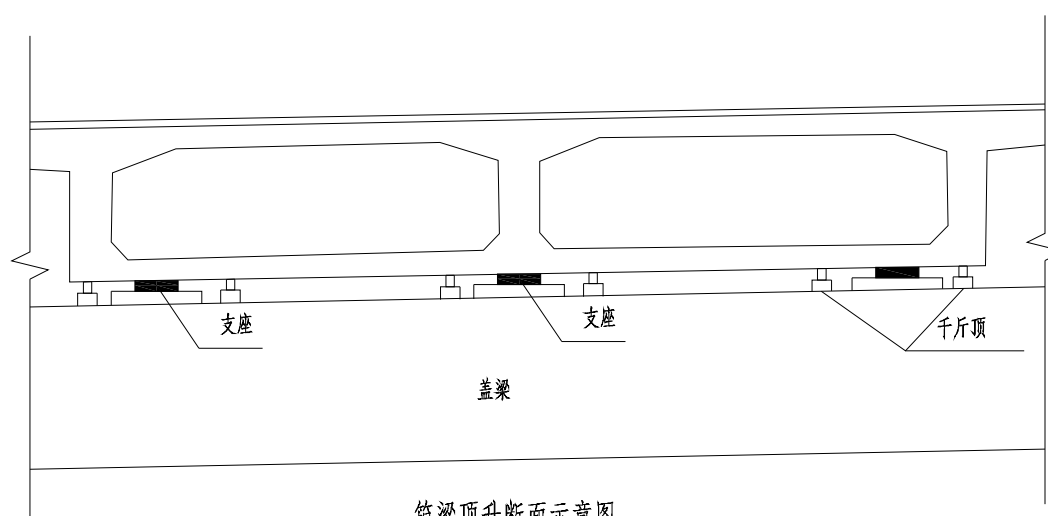
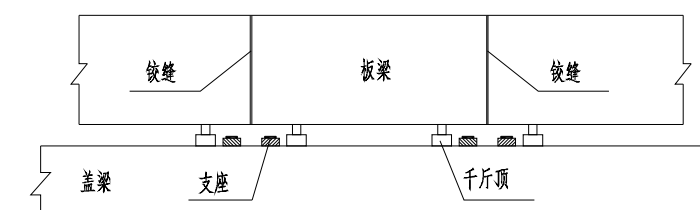
顶升梁体更换支座示意图

1. 本图仅为示意，具体顶升时按批准的施工方案执行。
2. 对于主梁、墩台及基础所存在的病害应先进行维修处治，然后再更换支座。
3. 由于墩台较高，尽量利用原桥墩台作为顶升支撑点，顶升费用按此方法考虑。
4. 千斤顶与梁体接触处垫上2厘米厚钢板，以免应力过于集中损坏梁体。
5. 施工单位应做好整体顶升的详细方案，经业主或专家审批后方可进行顶升，以确保顶升安全。
6. 顶起高度以能抽出支座为准，一跨纵向单点顶起，最高不能超过5mm，一跨横向梁体之间顶起高度差异控制在1mm内。
7. 采用整体顶升施工，必须做好测量、观测、记录工作，必须尽可能缩短更换支座时间。
8. 顶升时，注意控制顶升速度，不能过快；梁体顶升整体同步；顶起和落梁过程中要进行施工监控，确保梁不会被破坏。
9. 梁体顶升时建议控制其上方起重车辆通行，限制交通流量和车行速度，尽可能减小对梁体结构的影响，保证施工安全。
10. 顶升后应仔细检查梁体及桥面连续，发现由顶升引起梁体出现新的病害及时处理。
11. 对于新更换的板式支座的规格、高度选择应与原支座规格、桥梁跨径匹配。顶升拆除旧支座后，必须现场准确校核原支座和新支座的高度差；对支座垫石采用环氧砂浆进行标高找平，安装精度应符合规范要求。对于梁底在更换完支座后，若出现支座与梁体底板局部脱空，可采用填塞钢板条粘胶的方式进行填充，保证更换支座后，支座安放水平，不偏压，与支座垫石及梁体底板紧密贴实。
12. 桥梁顶升力建议施工方参照支座规格选取，其安全储备应不小于2，尽可能采用多顶小力、多点布设的方法进行顶升施工。
13. 在更换板式橡胶支座时，原则应按同规格或设计规格替换，要求施工单位购买新支座前务必现场复测旧支座规格，及时反馈给设计单位，确认无误后方可购买，并要求购买质量合格产品。用于本次更换支座中的产品必须具有质量合格证、生产许可证、产品检验、试验合格证书，安装前须监理工程师或业主签字确认。
14. 本图适用于板式橡胶支座同类型更换。

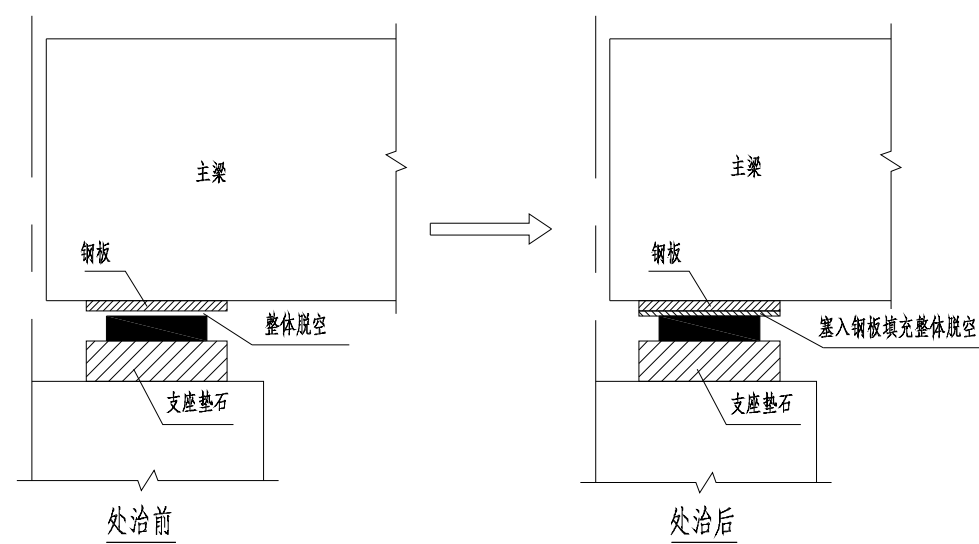
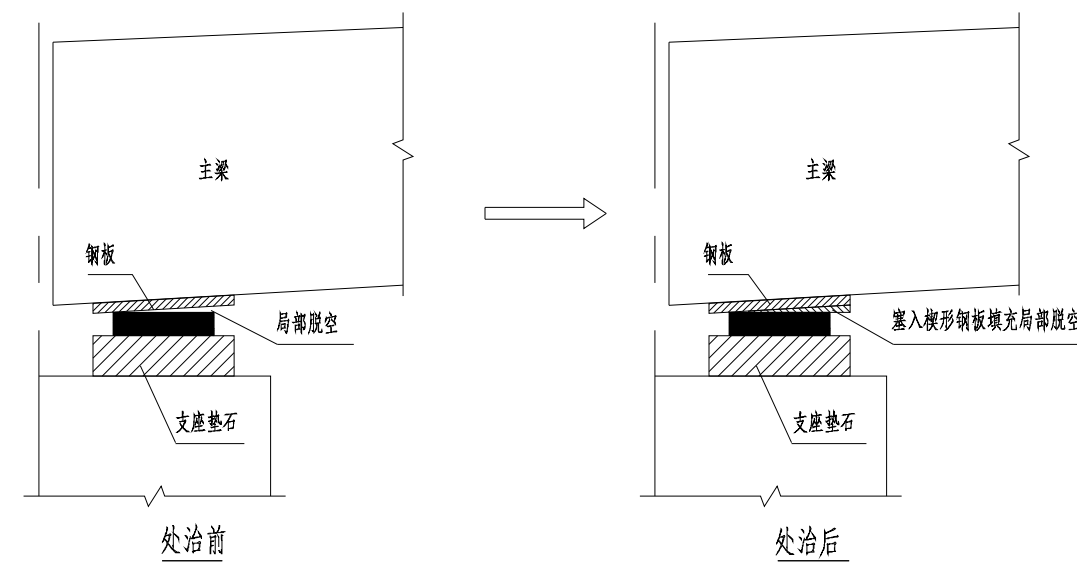
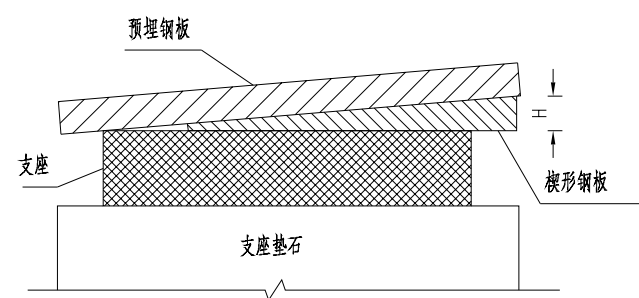
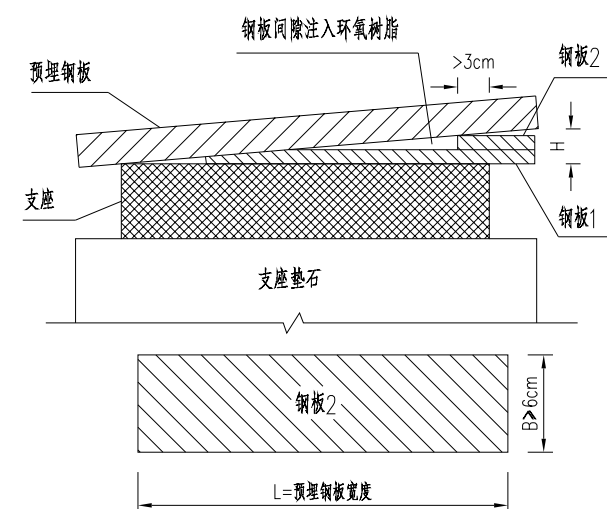
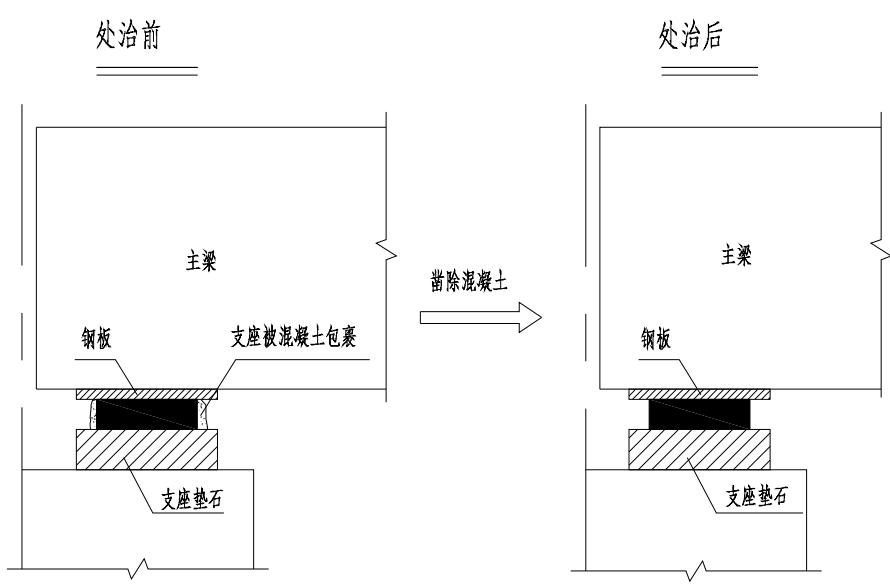
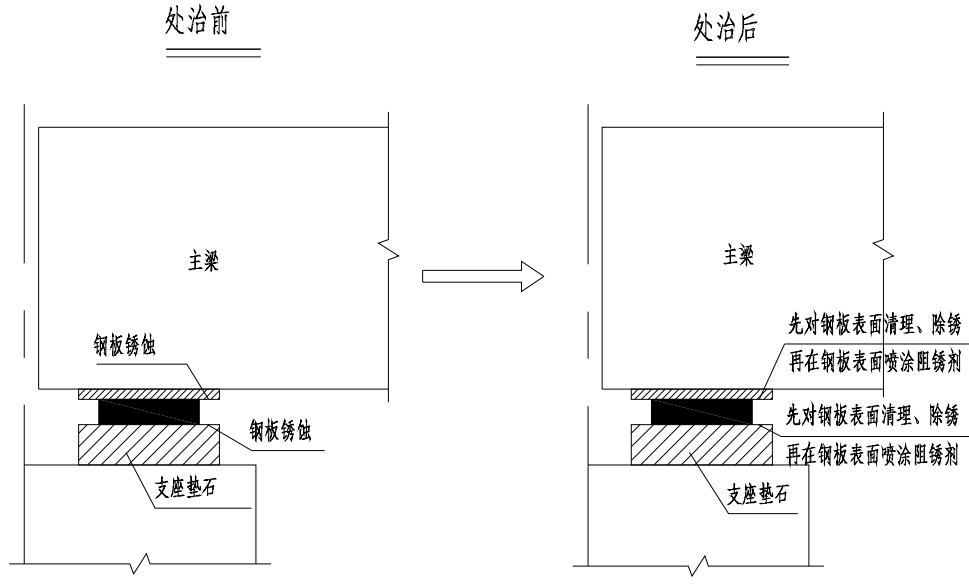
支座整体脱空处治示意

支座局部脱空处治示意

楔形钢板A大样

楔形钢板B大样

支座被混凝土包裹处治示意

支座上下钢板锈蚀处治示意

- 对于支座脱空的情况，采取垫塞钢板或楔形钢板的方法进行处治，要求填塞密贴支座，确保填塞钢板后支座顶、底面保持水平。
- 填塞钢板厚度根据支座脱空实际情况进行确定，最小钢板厚度不得小于1mm，且填塞的钢板须采用镀锌钢板，以提高钢板的耐久性。在钢板与支座垫石或预埋钢板间涂刷粘钢胶，提高后期填塞的钢板的牢固性能。
- 对整体脱空的支座采用整块矩形钢板填塞，填塞钢板应与主梁预埋钢板尺寸相同，施工前应先对预埋钢板进行现场复核。
- 当支座边缘局部脱空H大于3mm时，应采用楔形钢板A大样的钢板，钢板单块整体，钢板边缘应大于支座边缘5cm。为保证楔形钢板填塞后牢固，应在钢板与主梁预埋支座垫板接触面涂刷粘钢胶。
- 当支座边缘局部脱空H小于等于3mm时，考虑到楔形钢板的加工及施工困难，可采用楔形钢板B大样所示的钢板，且钢板1紧贴支座，为保证钢板1与钢板2连接牢固，钢板1与钢板2之间应采用粘钢胶粘贴。钢板1与预埋钢板之间的孔隙应注入环氧树脂。钢板1边缘应大于支座边缘5cm。粘贴钢板和注入环氧树脂时应采取适当措施，避免有机溶剂接触或污浊支座，为了楔形钢板能与支座有效贴合，施工前应测量对应支座脱空的具体尺寸。
- 对支座上、下锈蚀钢板除锈处治后，涂刷防腐漆防腐处治。
- 对防尘罩缺失的支座采取重新安装防尘罩的措施，防尘罩建议采用专业厂家生产成品，施工前先对支座型号进行确认选择合适的防尘罩进行安装。
- 垫塞钢板工程量暂按每处10kg计，工程量以实际发生量为准，由业主和监理现场确认。
- 施工前应对支座病害情况和型号进行现场复核，如与设计存在差异，应及时与设计单位、监理单位和业主单位沟通。
- 本图适用于全线桥梁支座脱空、支座被混凝土包裹、支座上、下钢板锈蚀的病害处治。

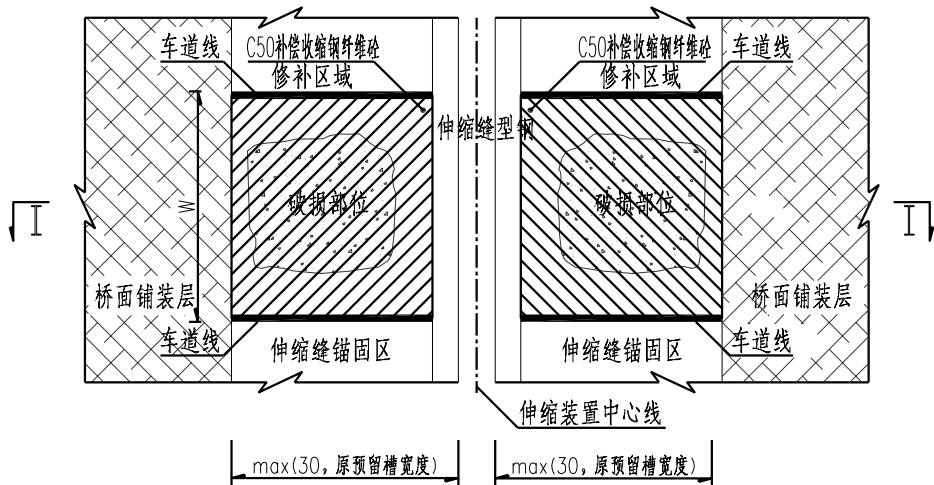
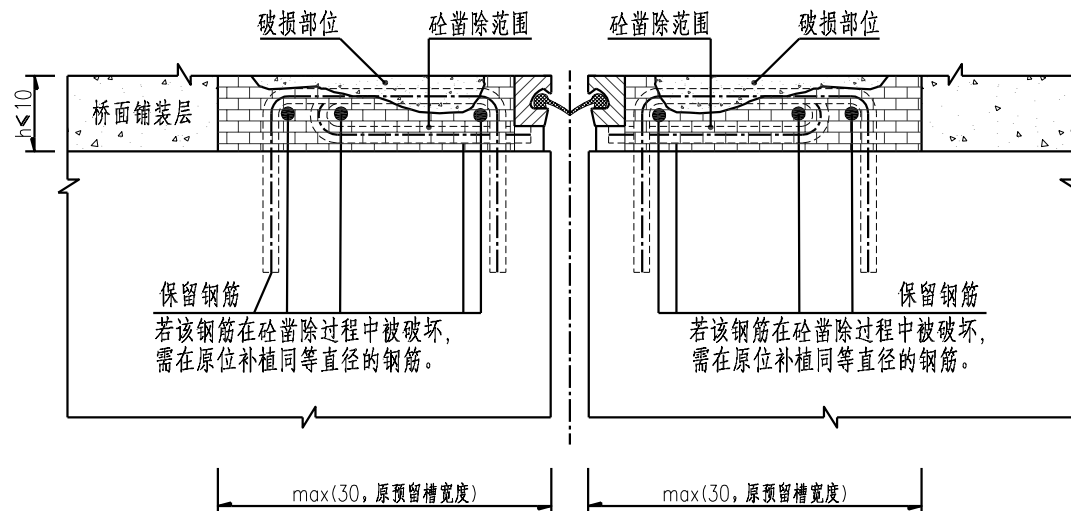
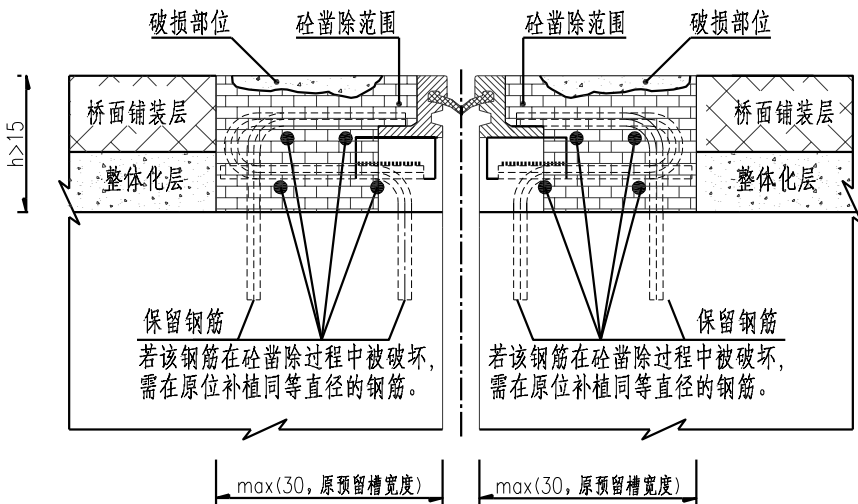
伸缩装置锚固区砼破损修复平面图

I—I  
(浅埋式伸缩装置)

I—I  
(D80型伸缩缝)

- 1.本图尺寸均以厘米为单位。
- 2.伸缩装置锚固区砼局部破损处治范围原则:
  - (1)按“圆洞方补、斜洞正补”的总原则合理确定处治范围;
  - (2)横桥向宽度W=整车道宽度;
  - (3)顺桥向长度L=max(30cm, 原预留槽宽度)。
- 3.主要施工步骤: 人工凿除原锚固区混凝土→调直原伸缩装置预埋钢筋→钢筋除锈、阻锈→植筋(若原钢筋被破坏)→绑扎钢筋→浇混凝土→养生→路面标线恢复。
- 4.伸缩装置锚固区砼局部破损修复采用C50补偿收缩钢筋纤维混凝土(限制膨胀率≥0.025%)浇筑, 钢纤维含量为60kg/m<sup>3</sup>。钢纤维抗拉强度等级应符合下列要求: A.对普通混凝土, 应采用600级, 抗拉强度 $f_{sf}: 1000MPa > f_{sf} \geq 600MPa$ ; B.对高强混凝土, 应采用1000级, 抗拉强度 $f_{sf}: 1300MPa > f_{sf} \geq 1000MPa$ ; 长度为30~35mm。
- 5.凿除范围横向为两个车道, 深度凿除至主梁顶部。
